## **Artenschutzeinsteinschätzung - Fledermäuse**

### **Teilabbruch der Martin-Luther-Grundschule in Gronau**

Bezeichnung Bauvorhaben: Umbau und Erweiterung der Martin-Luther Grundschule

Datum der Begehung: 03.09.2025

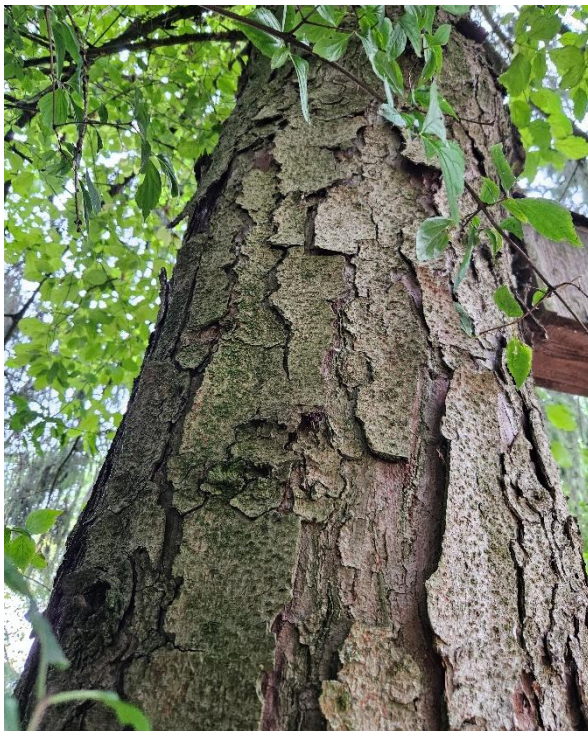
Abb. 1: abstehende Borke

Potentielle Fledermausquartiere sind an den Gehölzen kaum vorhanden. Vorhandene Spechtlöcher und ausgefaulte Astlöcher sind nicht tief genug, um Fledermäusen ein sicheres Versteck zu bieten (Abb. 2). Unter abstehender Borke könnten sich in den Sommermonaten möglicherweise einzelne Individuen verstecken (Abb. 1). Hinweise auf eine Nutzung wurden nicht gefunden. Als Winterquartier ist die kleinflächig abstehende Borke aufgrund der fehlenden Frostfreiheit nicht geeignet, so dass die Gehölze aus Sicht der Unterzeichnerin zwischen Oktober und Februar entfernt werden können.

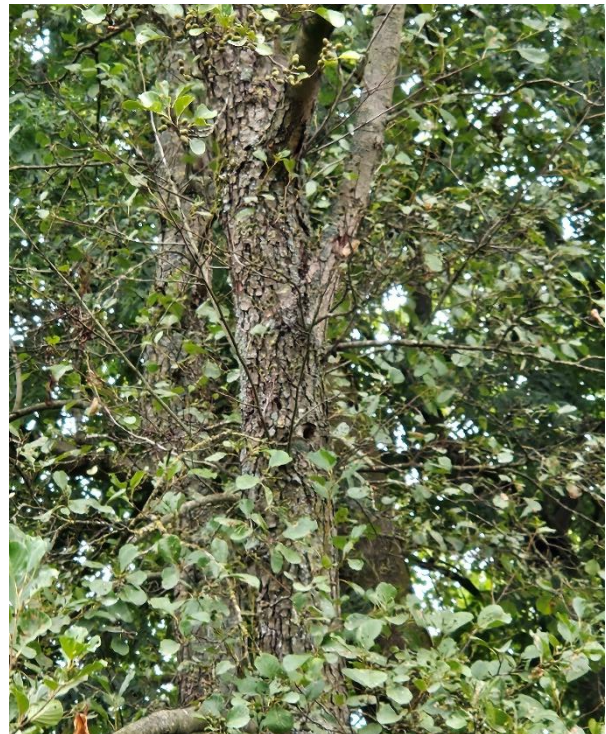
Abb. 2: ausgefaultes Astloch

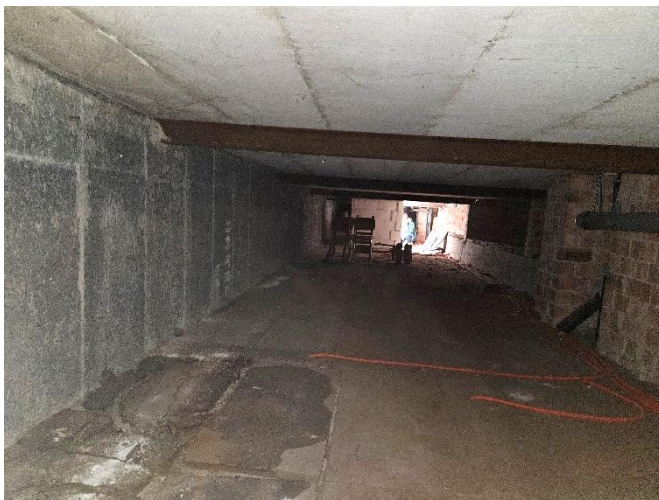
An dem zurück zu bauenden Teil der bestehenden Schule (Abb. 2) wurden keine Fledermäuse nachgewiesen. Die Innenräume und ein niedriger „Dachboden“ (Abb. 1) sind für die Tiere nicht zugänglich.

Abb. 1: Übersicht „Dachboden“

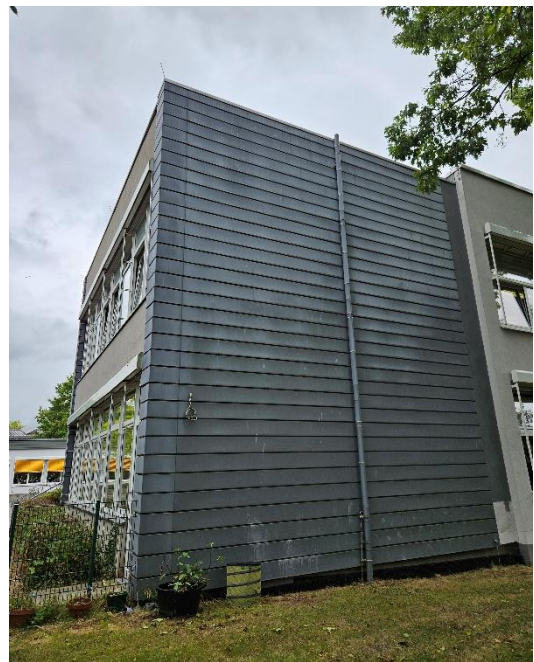
Abb. 2: zurück zu bauender Teil der Schule  
(Süd- und Ostseite)

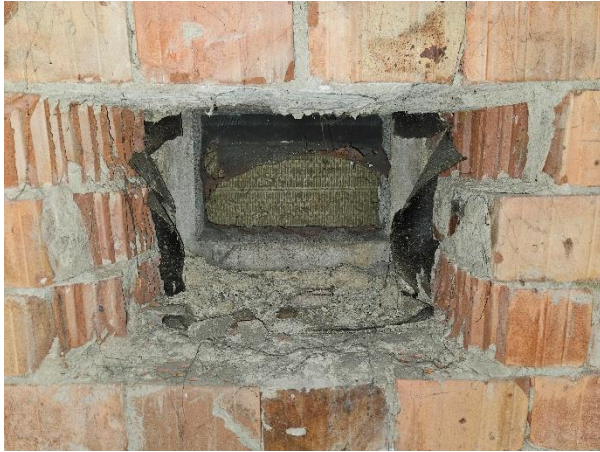
Auf dem „Dachboden“ fehlen an der Südseite einige Mauersteine (Abb. 2 & 3). Eine vorhandene Dämmung liegt dicht am Mauerwerk an, so dass dort keine Hohlräume vorhanden sind, die Fledermäusen als Versteck dienen könnten.

Abb. 3: Loch im Mauerwerk an Südseite

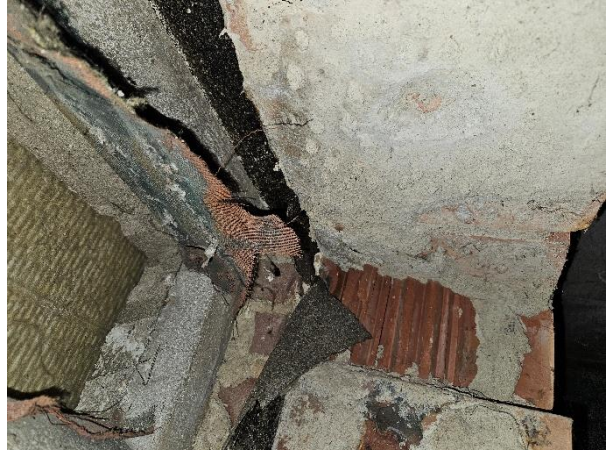
Abb. 4: Detail zu Abb. 3

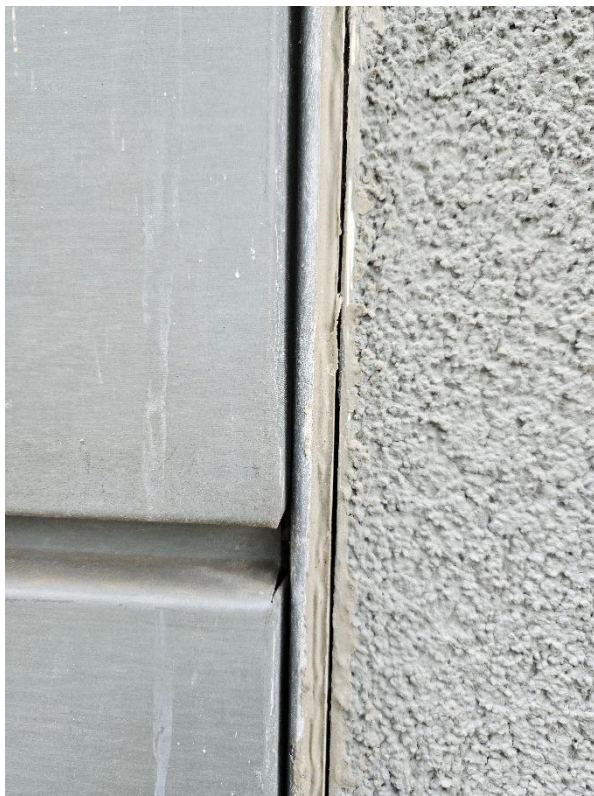
Der zurück zu bauende Teil des Gebäudes ist mit Metallblech verkleidet. Diese Verkleidung liegt meist dicht am Mauerwerk an (Abb. 5). Es sind jedoch einige wenige Einschlupfmöglichkeiten vorhanden (Abb. 6). Spuren von Fledermäusen wurden jedoch nicht gefunden.

Abb. 5: eng anliegende Metallverkleidung

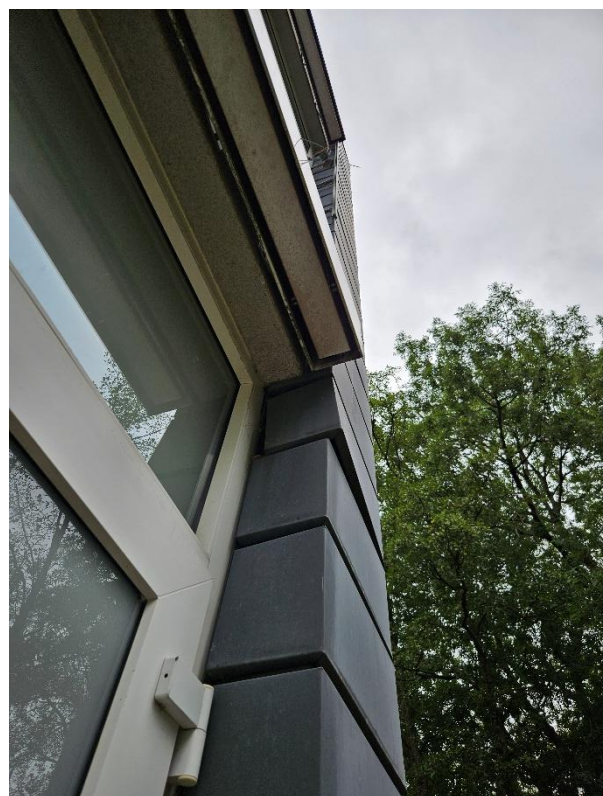
Abb. 6: Einschlupfmöglichkeit unter Metallverkleidung

Direkt unter der Metallverkleidung vermutet die Unterzeichnerin eine Hohlschicht. Diese könnte Fledermäusen als Quartier dienen. Spuren wurden jedoch nicht gefunden.

Da sich möglicherweise unter den Metallverkleidungen potentielle Fledermaus-Quartiere befinden könnten, empfiehlt die Unterzeichnerin diese Verkleidung unter ökologischer Baubegleitung zu entfernen.

Hierfür sollten – da Wochenstuben nicht mit Sicherheit ausgeschlossen werden können - die Monate Mai, Juni und Juli ausgeschlossen werden, um frisch geborene Jungtiere und/oder hochträchtige Weibchen nicht zu gefährden.

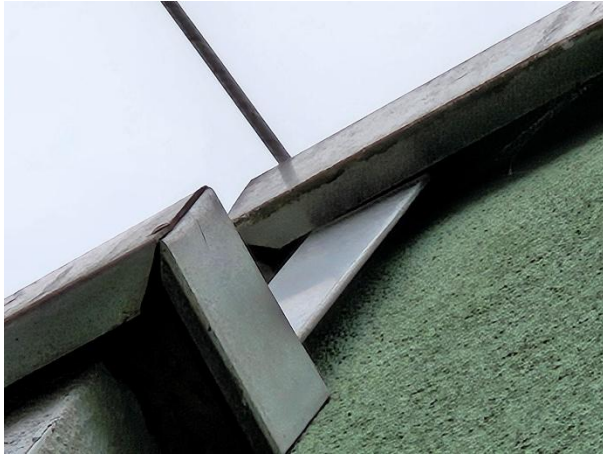
Auch an der oberen Dachkante befindet sich eine Verkleidung aus Metall (Abb. 7 & 8). Da das Dach nicht zugänglich war, konnte nicht ausreichend nach potentiellen Fledermausquartieren gesucht werden (siehe hierzu unten).

Abb. 7: Metallverkleidung an oberer Dachkante

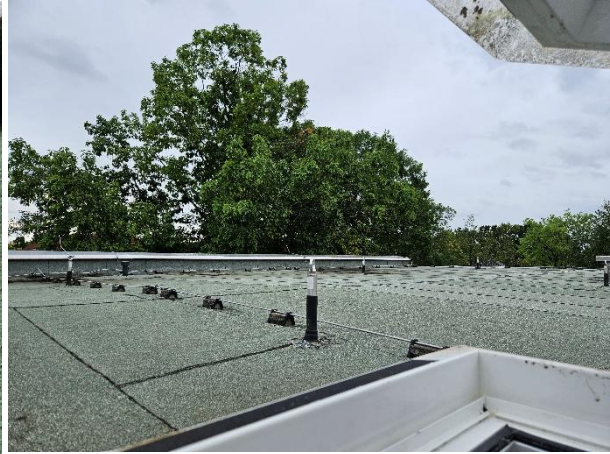
Abb. 8: Blick auf das Dach
