## **Artenschutzersteinschätzung**

### **Haus Buterland (KiTa) in Gronau**

Bezeichnung: möglicher Abbruch der KiTa Buterland & Fällung von Bäumen

Objektadresse: Buterlandstraße 92, Gronau

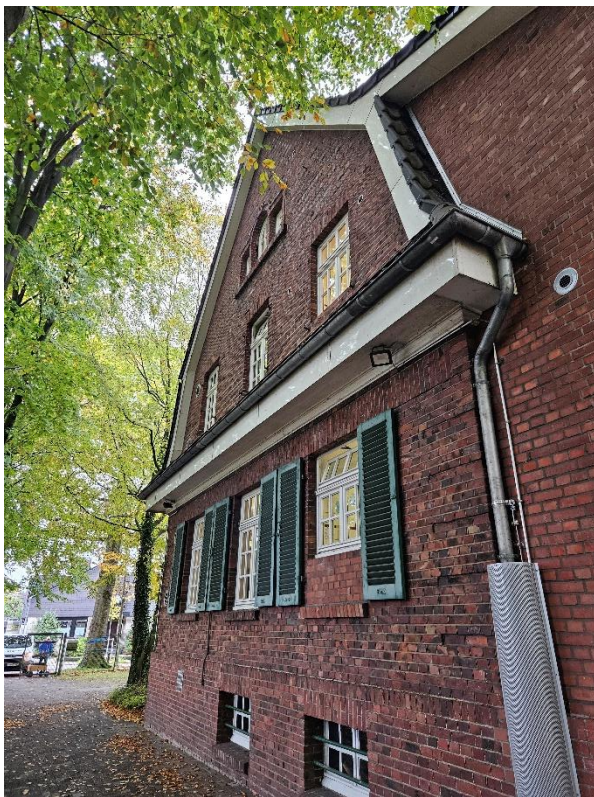
Abb. 1: Ansicht Südostseite KiTa

- kein Nachweis von Vögeln an den Außenseiten des Gebäudes; potentielle Nistplätze könnten sich jedoch unter den Ortgangpfannen befinden
- potentielle Quartiere für Fledermäuse unter den Ortgangpfannen, unter der Verkleidung unter den Dachüberständen und in den Mauerwerkshohlschichten
- Einschupfmöglichkeit in die Mauerwerkshohlschicht an einem Fenster an der Südostseite (Abb. 2)

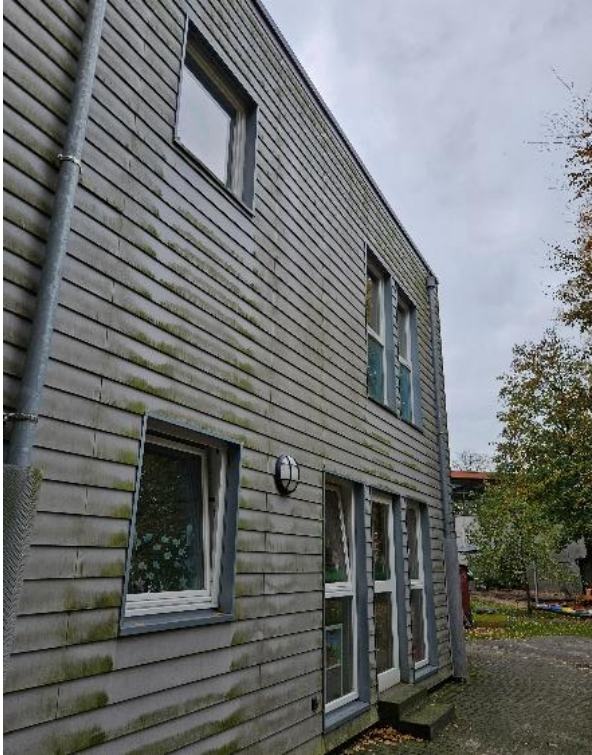
Abb. 3: nördlich gelegener Anbau

- am Anbau sind keine Einschlußmöglichkeiten unter die Verkleidung vorhanden, da Ritzen oder Spalten fehlen
- die obere Dachkante ist mit einem intakten Gitter verschlossen

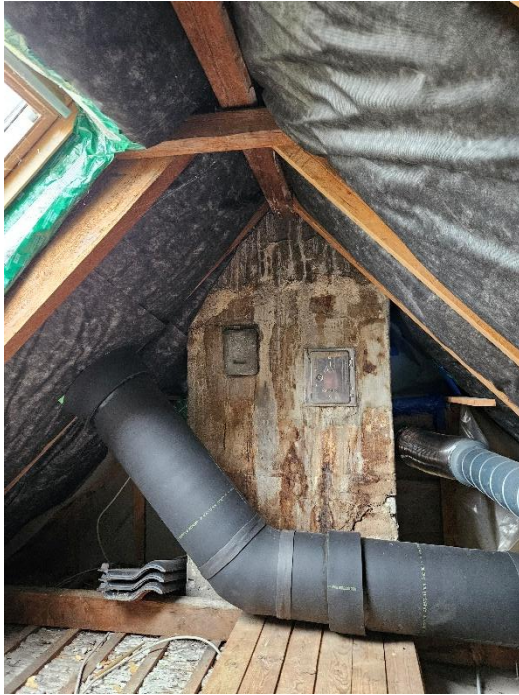
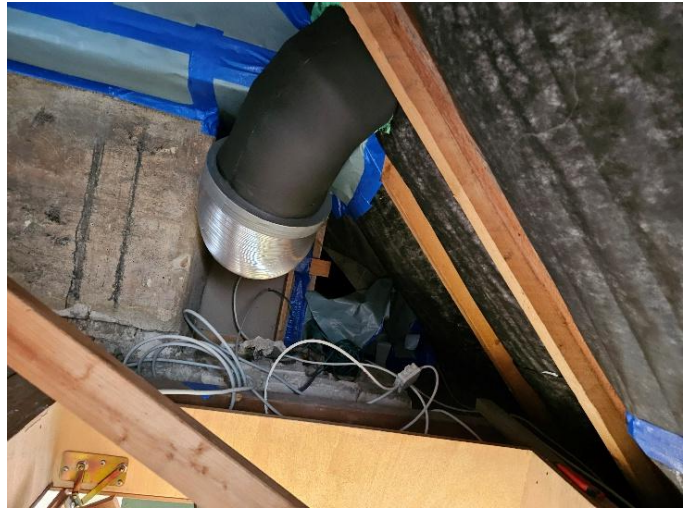
Abb. 7 & 8: Dachboden

- weitere Fledermausquartiere könnten sich unter der Dämmung im Dachbereich befinden
- diese Bereiche sind nur beim Rückbau unter ÖBB ausreichend zu kontrollieren
- die weiteren (unteren) Innenräume sind weder für Vögel noch für Fledermäuse zugänglich
