**Gronau, 05.01.2016**

**Projekt-Nr. 215 506**

## BAHNBRACHE STEINSTRASSE IN GRONAU

### - ALTLASTENUNTERSUCHUNG -

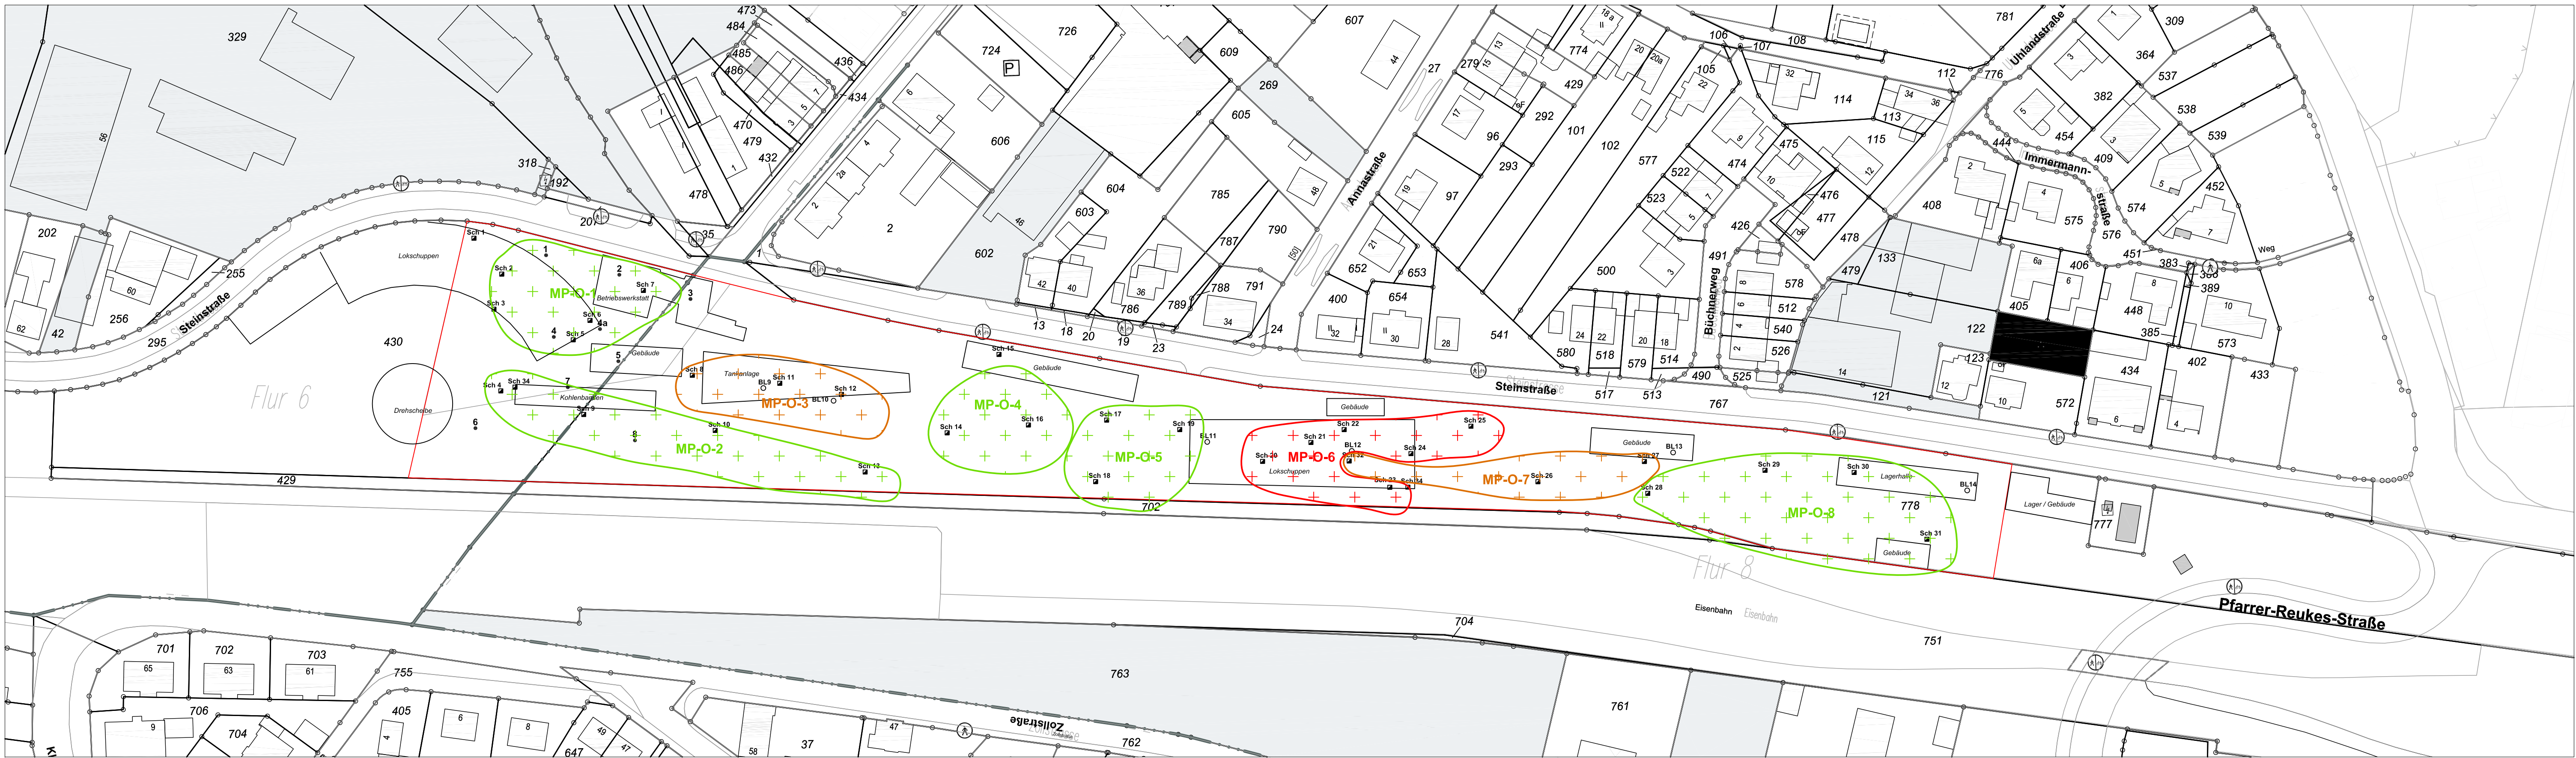
- Legende**
- Kleinrammbohrung (KRB)
  - Schurf (S)
  - Mischprobenbereich (MP) ohne nennenswerte Belastung
  - Mischprobenbereich (MP) belastet
  - Mischprobenbereich (MP) kritisch belastet

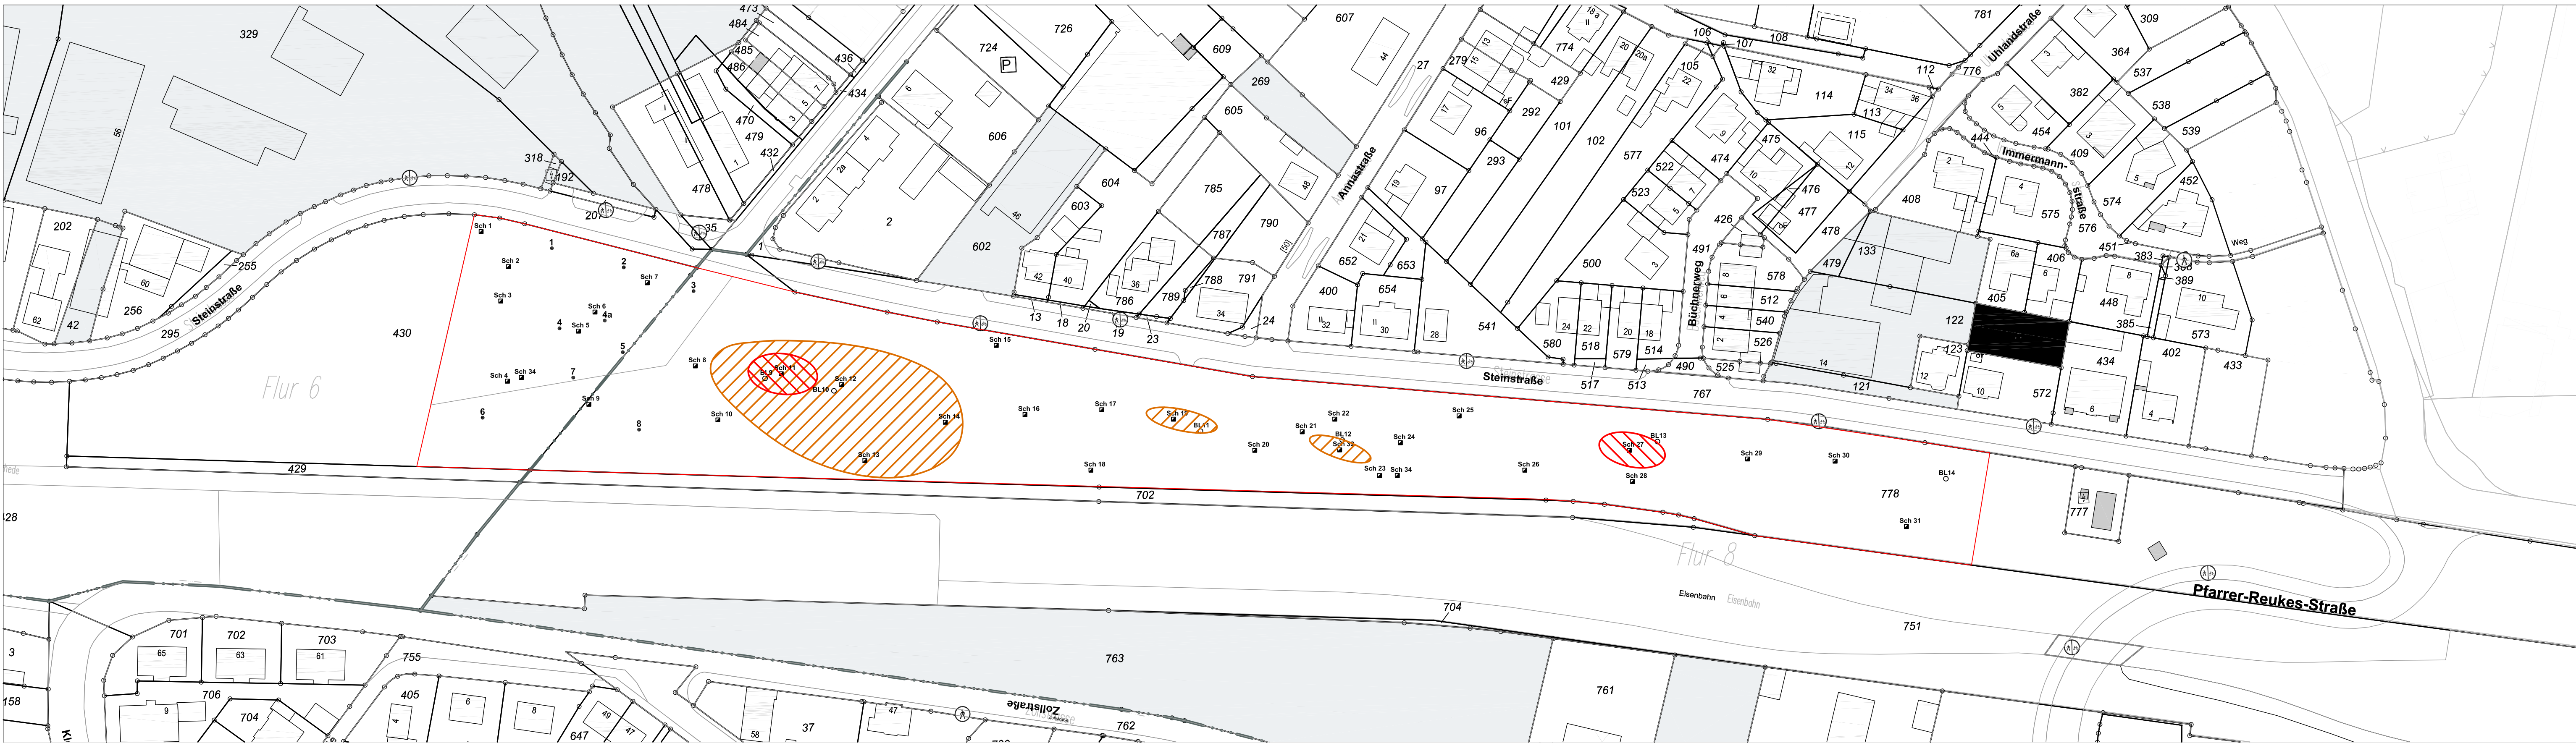
- Legende**
- Kleinrammbohrung (KRB)
  - Schurf (S)
  - Asche
  - lokale hohe Belastung

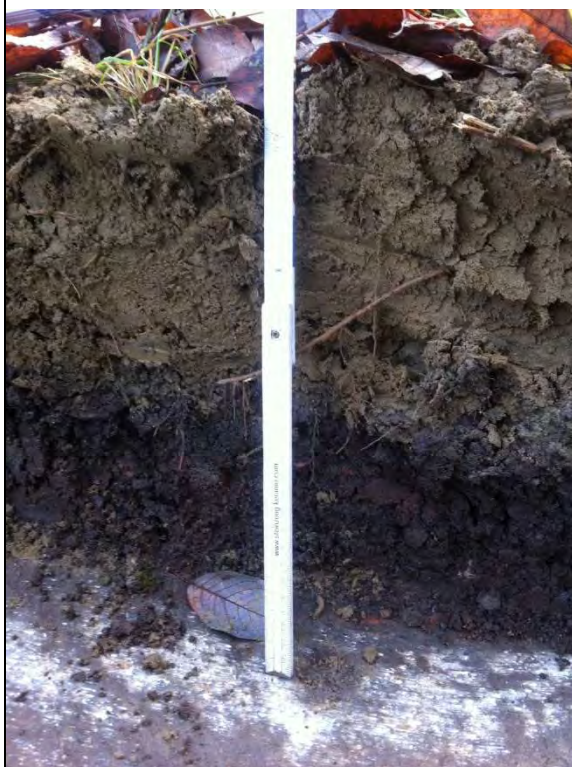
0,17 – 0,30 m RC-Schotter (roter Ziegelbruch, Betonbruch), stark sandig, rotbraun

- Alle Schichten erdfeucht -

Sonstiges: Kein Wasserzutritt

Nahaufnahme der Schichten und der  
Betonplatte

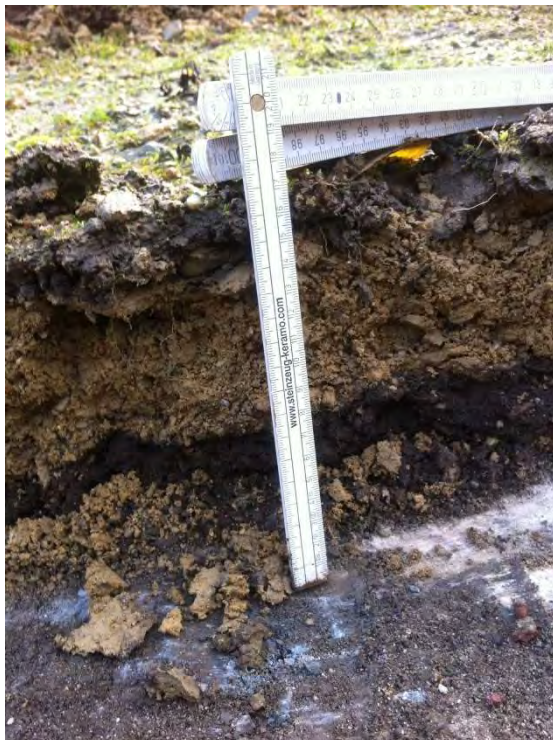
- Keine geruchlichen Auffälligkeiten -  
- Alle Schichten erdfeucht -

Sonstiges: Kein Wasserzutritt

Nahaufnahme der Schichten und der Betonplatte

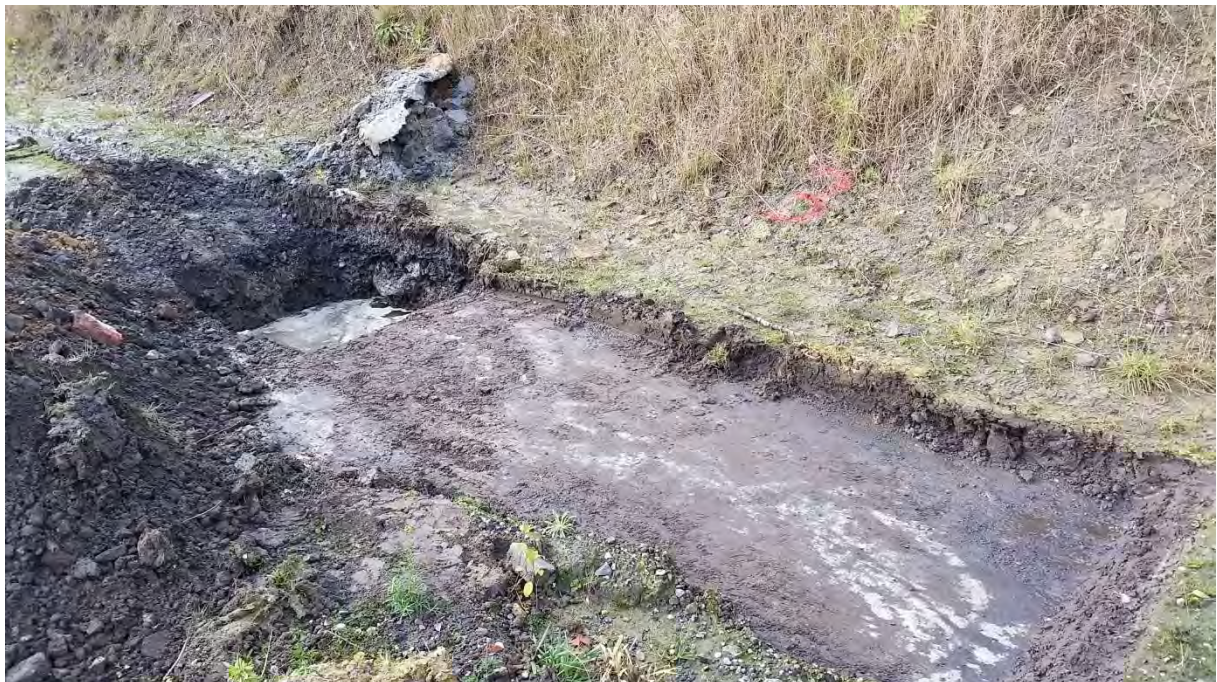
0,00 – 0,19 m Mutterboden Miete; fS, ms, gs', Wurzeln, braun, erdfeucht

0,19 – 0,70 m Schottergemisch (Gleisschotter, roter Ziegelbruch), sandig, dunkelbraun, nass

Wasserrohr bei 0,55 m

Wasserzufluss mittelstark

Gesamtansicht des Schurfes

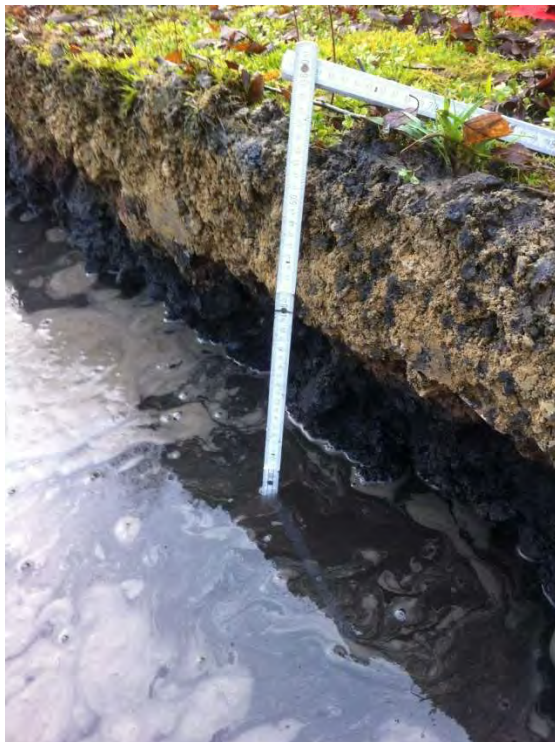
0,00 – 0,18 m Sandsteinschotter 0/30; fS, ms, gs, gelb, erdfeucht

- Keine geruchlichen Auffälligkeiten -

Sonstiges: Wasserzutritt sehr schnell (bis 0,35 m unter GOK)

Nahaufnahme der Schichten bis zur Wasseroberfläche

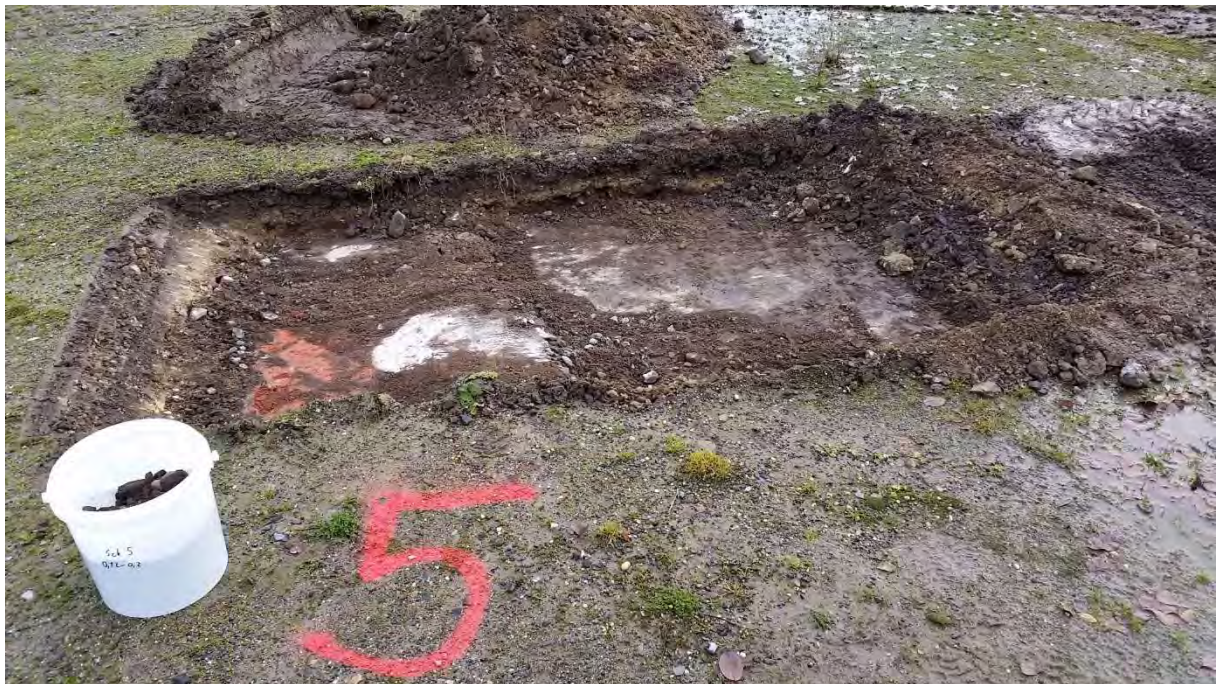
0,00 – 0,12 m Sandsteinschotter, bx (Gleisschotter, roter Ziegelbruch), braun  
0,12 – 0,20 m Schotter (Gleisschotter, roter Ziegelbruch), sandig, dunkelbraun  
ab 0,2 m Betonplatte

Sonstiges: Kein Wasserzutritt

Gesamtansicht des Schurfes

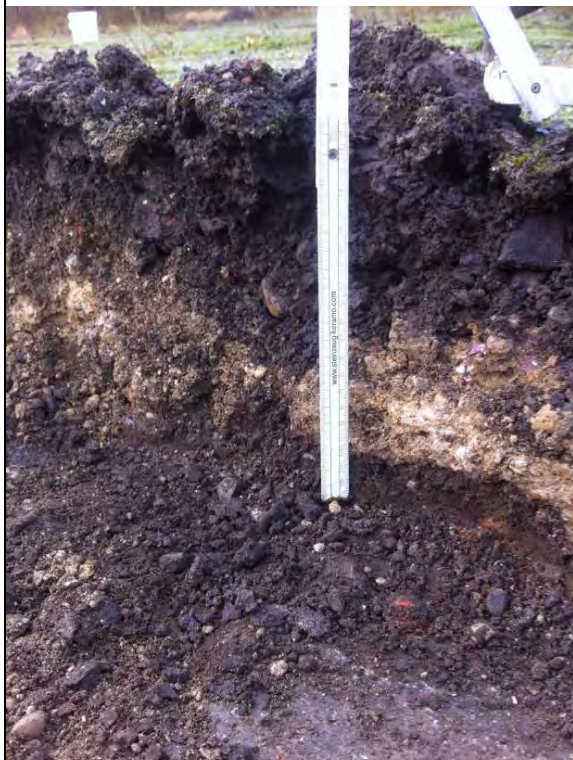
| 0,00 – 0,10 m | Schotter (Gleisschotter, roter Ziegelbruch), sandig, dunkelbraun | |
| <div>- Keine geruchlichen Auffälligkeiten -<br/>- Alle Schichten erdfeucht -</div> | | |
| Sonstiges: | Kein Wasserzutritt | |

Nahaufnahme der Schichten und der Betonplatte

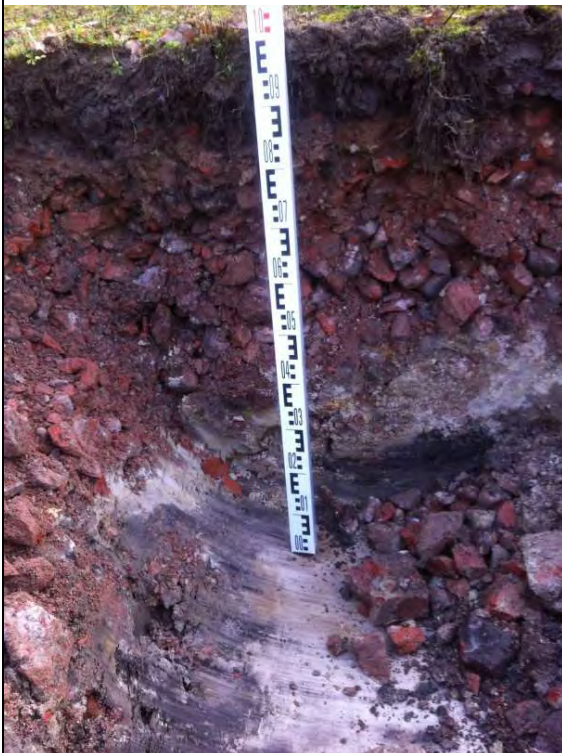
| 0,00 – 0,13 m | Schotter (Gleisschotter, roter Ziegelbruch), Wurzeln, dunkelbraun |
| 0,13 – 0,65 m | Ziegelreste (Rot, grau), Plastiktüten, Teppichreste, rot |
| 0,65 – 0,80 m | fS, ms, Rostflecken, schwarze Flecken, gelbgrau |
| 0,80 – 0,95 m | Ziegelreste (rot, grau), rot |
| 0,95 – 1,10 m | fS, ms, Rostflecken, schwarze Flecken, gelbgrau |

Schichtenabfolge des Schurfes

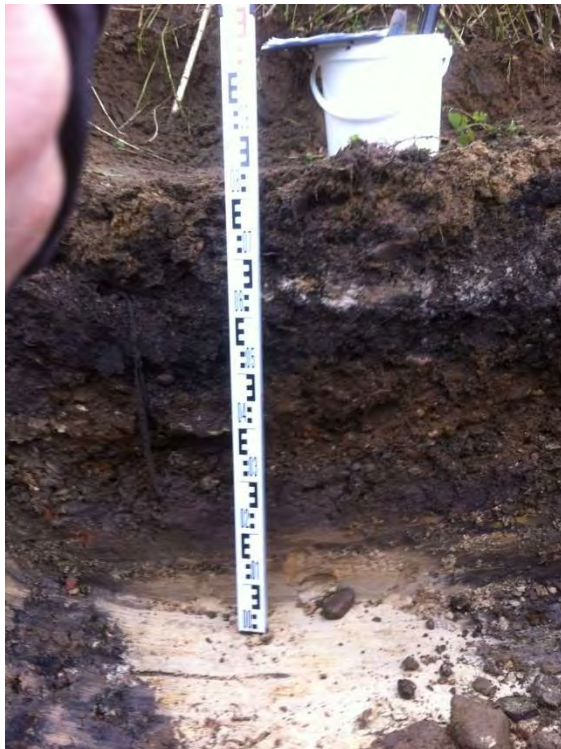
Sonstiges: Aschenest bei 0,90 m  
Kein Wasserzutritt

Schichtenabfolge des Schurfes

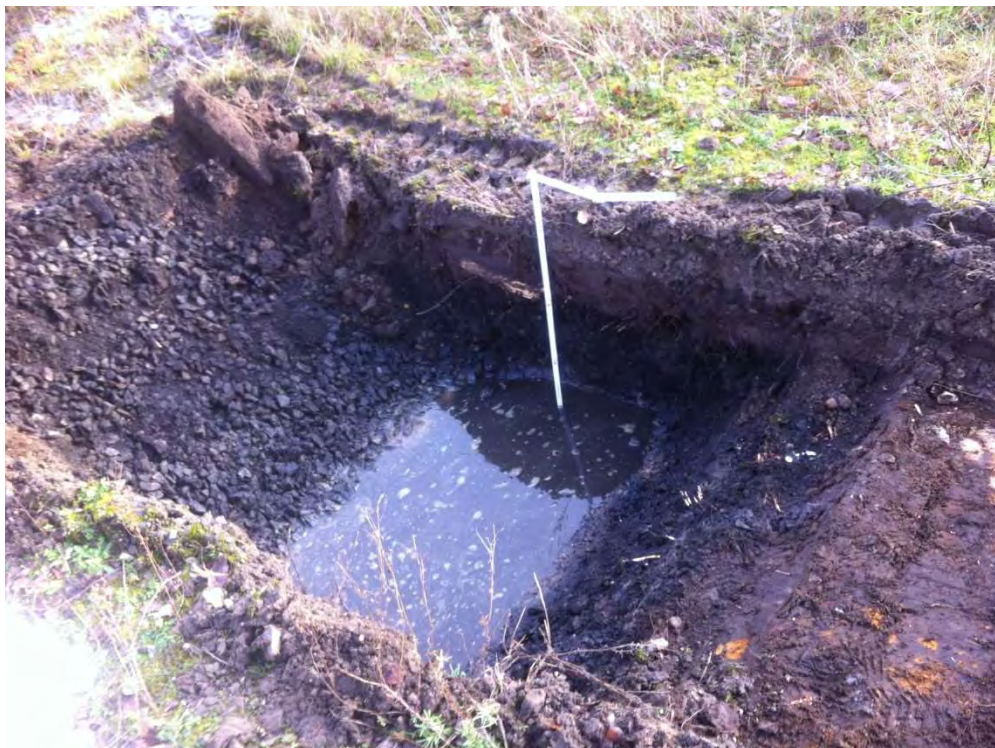
| 0,00 – 0,10 m | Mutterboden, mS, gs, fs, g', Wurzeln, braun, erdfeucht |
| 0,10 – 0,30 m | fS, $\bar{u}$ , ms, gs, Wurzeln, Holzreste, dunkelbraun, erdfeucht |
| 0,30 – 0,60 m | Gleisschotter, dunkelgrau, erdfeucht |

Sonstiges: Wasserzutritt sehr schnell (bis 0,58 m unter GOK)  
Wurzelhorizont bei 0,30 m  
Betonplatte bei 0,20 m Richtung Süden

Gesamt-  
ansicht des  
Schurfes

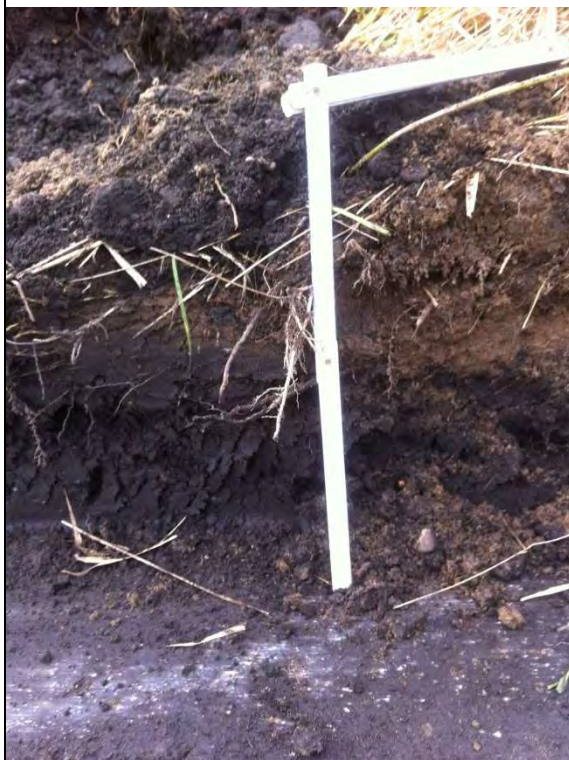
- Keine geruchlichen Auffälligkeiten -  
- Alle Schichten erdfeucht -

Sonstiges: Kein Wasserzutritt

Nahaufnahme der Schichten

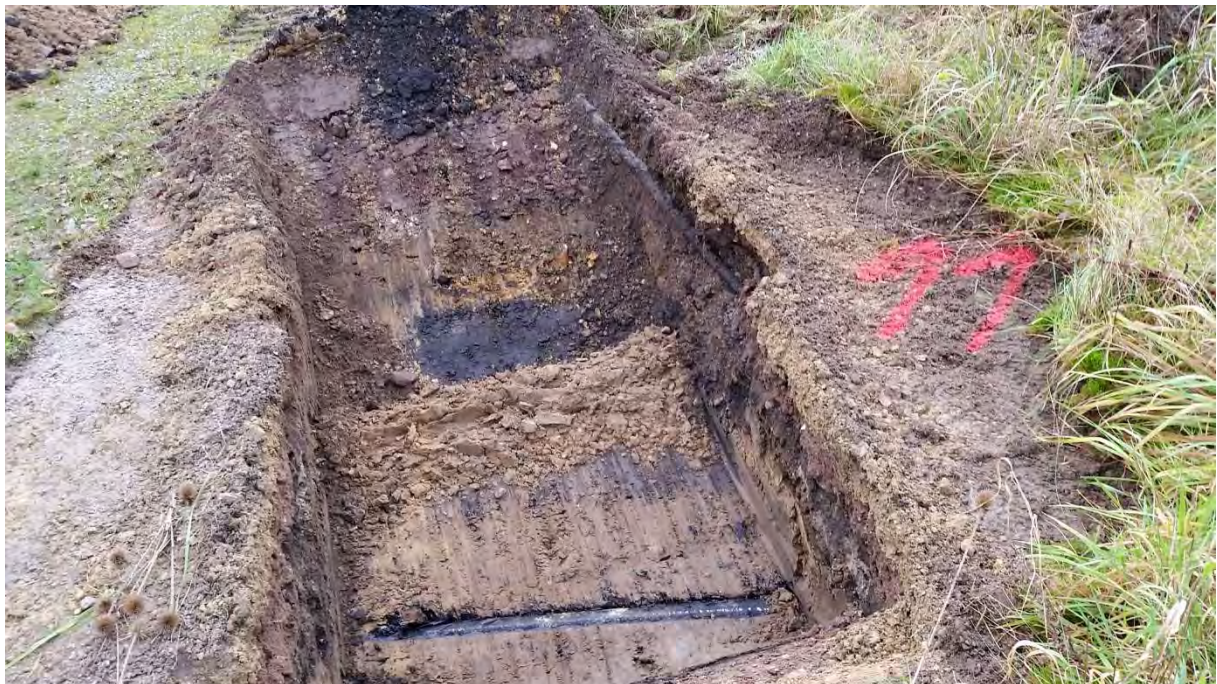
0,00 – 0,15 m Sandsteinschotter 0/30; fS, ms, gs', gelb  
0,15 – 0,30 m RC-Schotter (roter Ziegelbruch, Betonbruch), stark sandig, rotbraun  
0,30 – 0,55 m Asche, schwarz  
ab 0,55 m mS, fs, gelbgrau

Sonstiges: querende Stahlleitung Ø 25 mm, stark korrodiert  
querende Stahlleitung Ø 70 mm, Teerisolierung  
Kein Wasserzutritt

Gesamtansicht des Schurfes

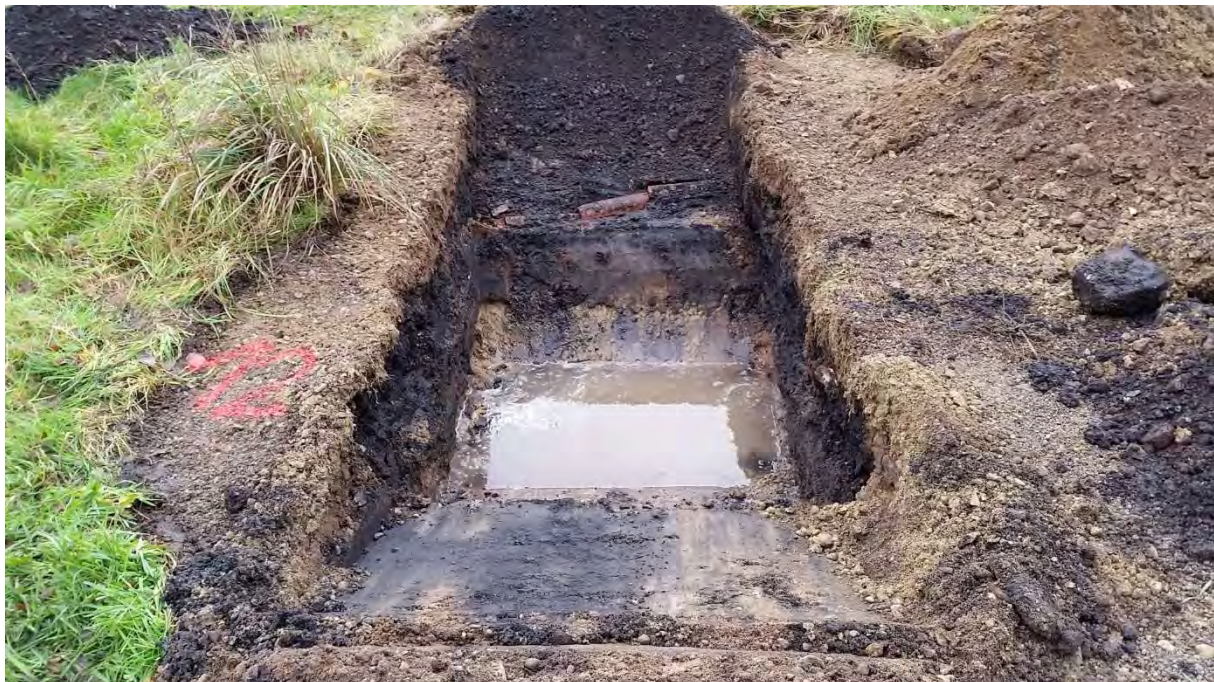
| 0,00 – 0,12 m | Sandsteinschotter 0/30; fS, ms, gs', gelb, erdfeucht |
| 0,12 – 0,20 m | RC-Schotter (roter Ziegelbruch, Betonbruch), stark sandig, rotbraun, erdfeucht |
| 0,20 – 0,70 m | Asche, Bauschuttbeimengungen, schwarz, erdfeucht |

Sonstiges: Pflasterung bei 0,35 – 0,50 m, grober Naturstein  
Querendes Kabel bei 0,35 m in Tonröhren  
Wasserzutritt mäßig stark

Gesamtansicht des Schurfes

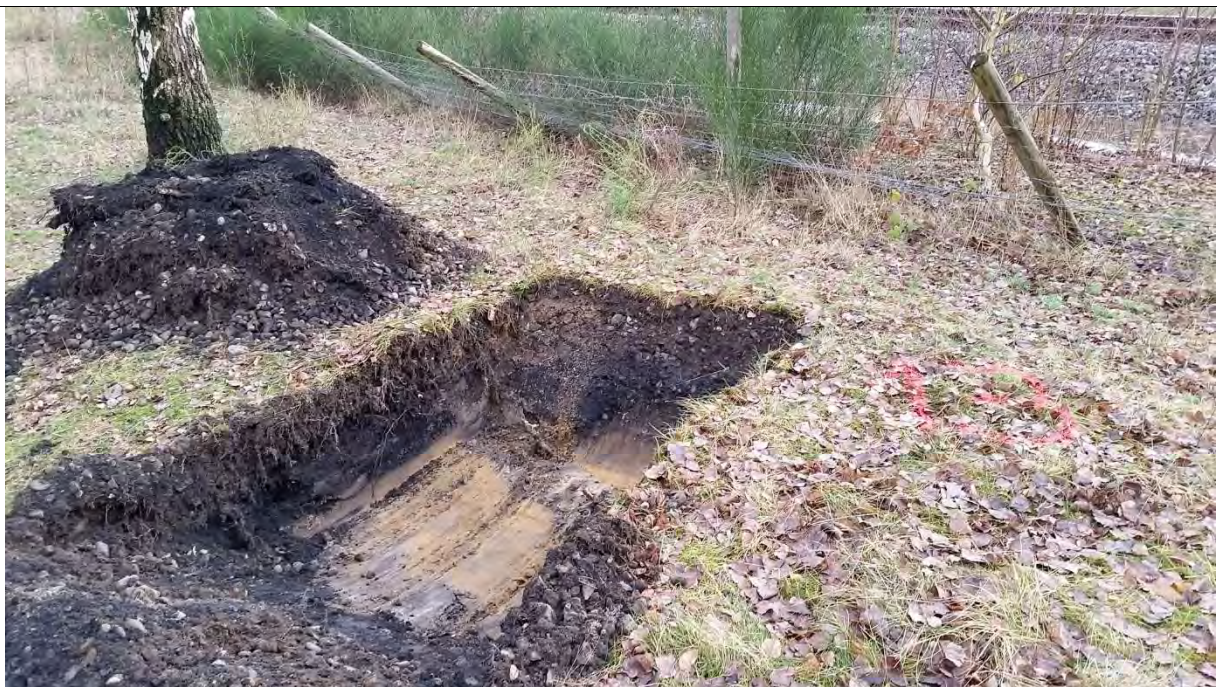
- Keine geruchlichen Auffälligkeiten -  
- Alle Schichten erdfeucht -

Sonstiges: seitlich bei 0,70 m mS, fs, u', grau  
Kein Wasserzutritt

Gesamtansicht des Schurfes

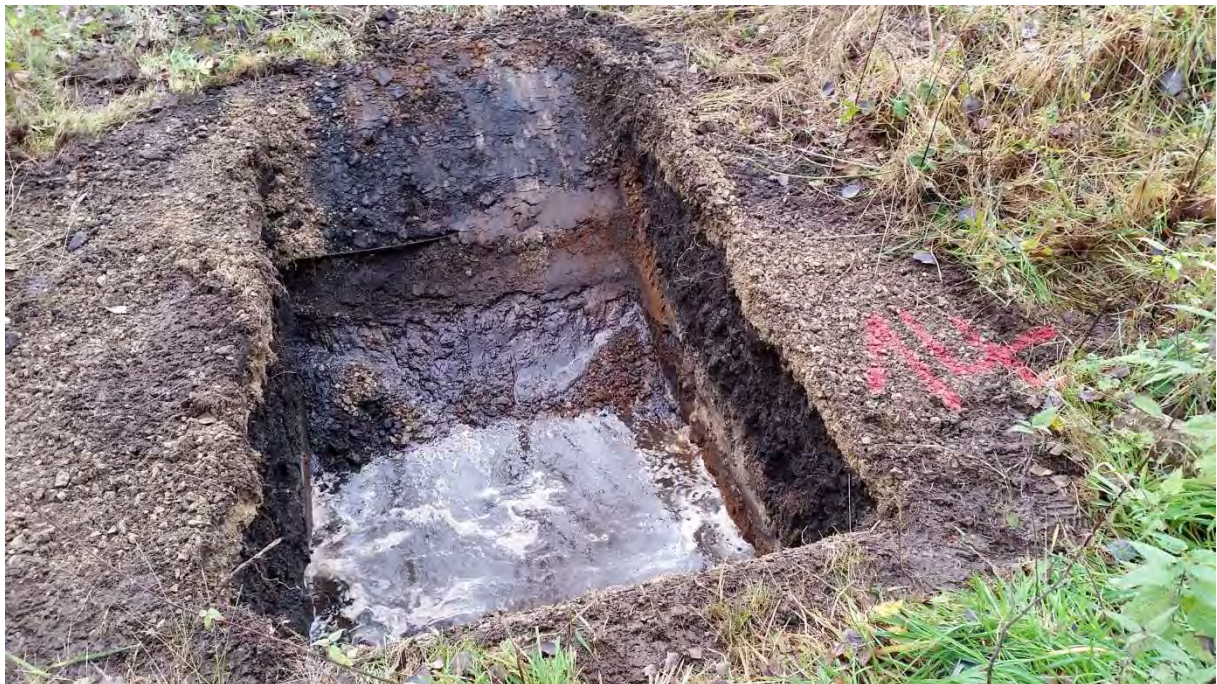
0,00 – 0,10 m Sandsteinschotter 0/30; fS, ms, gs', gelb, erdfeucht

0,10 – 0,60 m Asche mit Schotter und Kies, Kohlereste, schwarz, erdfeucht

ab 0,60 m fS, ms, u', fleckig, rostrot, nass

Sonstiges: Wasserzutritt mäßig stark

Gesamtansicht des Schurfes

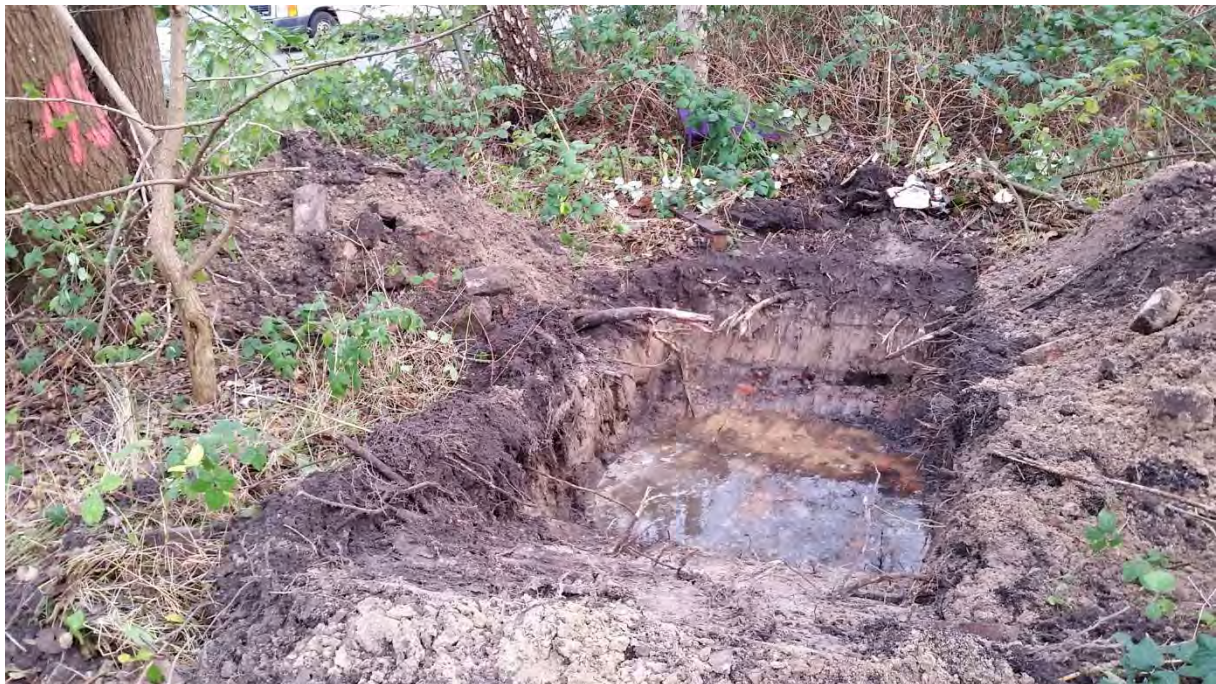
0,00 – 0,15 m mS, fs, humos, fg', dunkelgrau, erdfeucht  
0,15 – 0,60 m mS, fs, rote Ziegel, hellbraun, erdfeucht  
ab 0,60 m Ziegelpflaster (Gebäudesohle), nass

Sonstiges: Wasserzutritt mäßig stark

Gesamtansicht des Schurfes

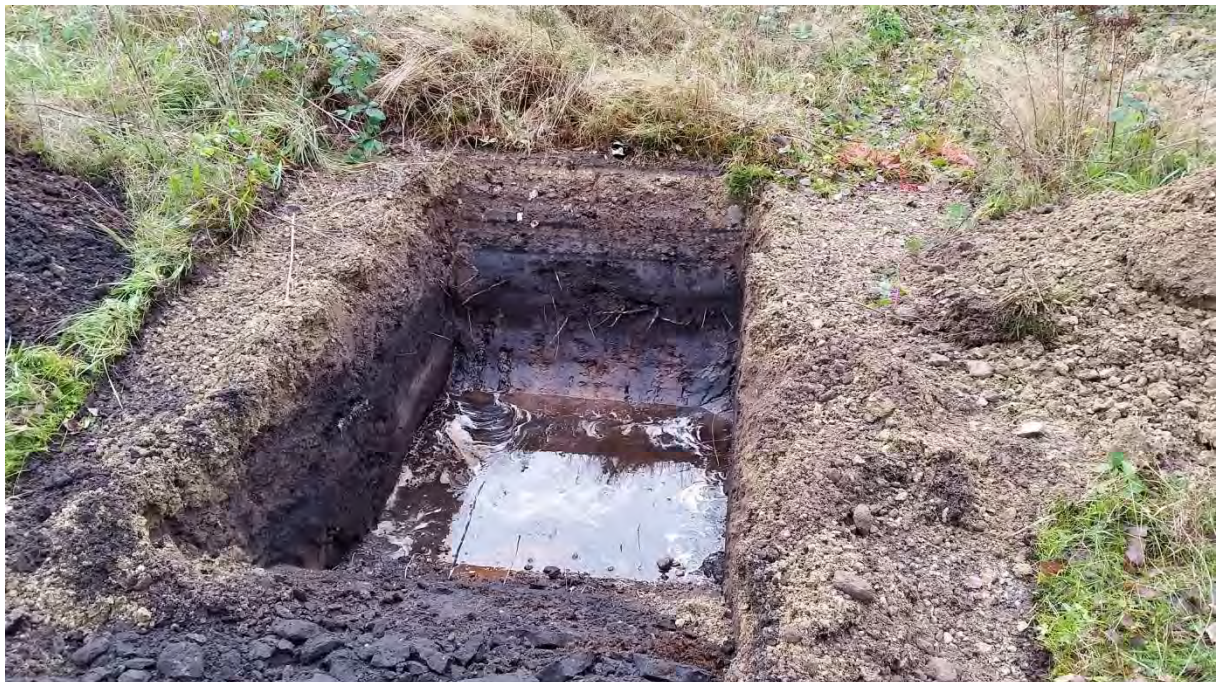
| 0,00 – 0,10 m | Sandsteinschotter 0/30; fS, ms, gs', gelb, erdfeucht |
| 0,10 – 0,25 m | RC-Schotter (roter Ziegelbruch, Betonbruch), sandig, rotbraun, erdfeucht |
| 0,25 – 0,65 m | mS, fs, humos, u', g'', Wurzelhorizont, schwarz, erdfeucht |
| ab 0,65 m | mS, fs, g'', rotbraun – rostrot, nass |

Sonstiges: Wasserzutritt mäßig stark

Gesamtansicht des Schurfes

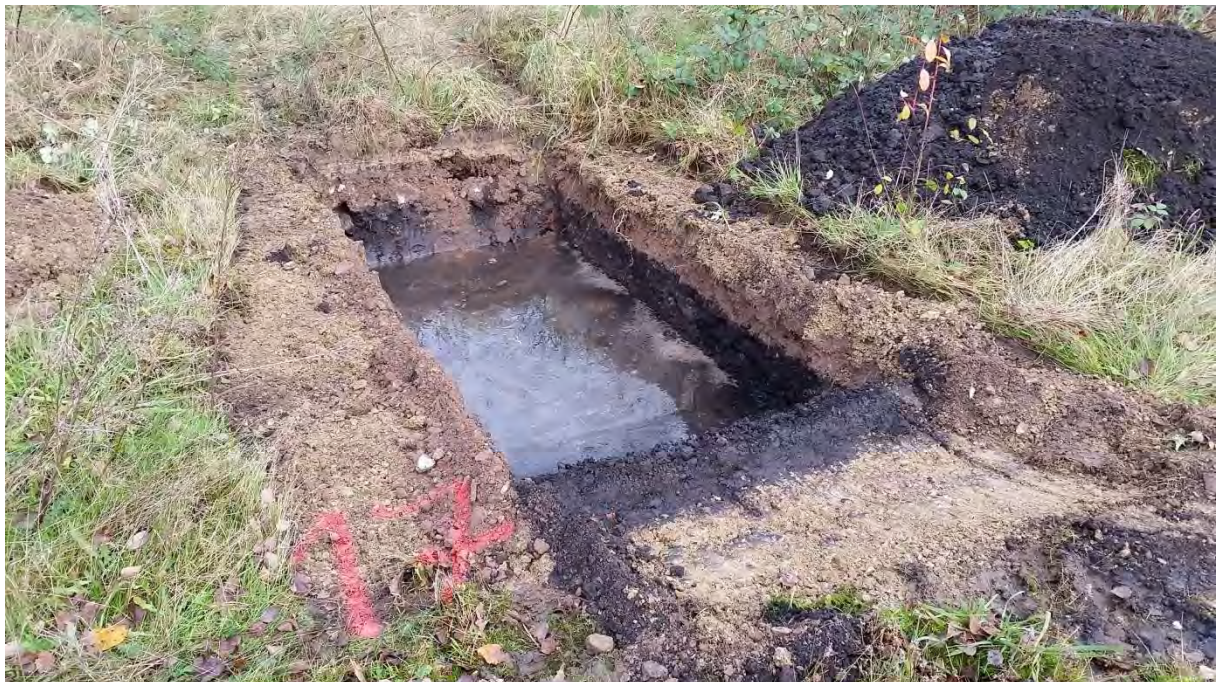
| 0,00 – 0,10 m | Sandsteinschotter 0/30; fS, ms, gs', gelb, erdfeucht |
| 0,10 – 0,25 m | RC-Schotter (roter Ziegelbruch, Betonbruch), stark sandig, rotbraun, erdfeucht |
| 0,25 – 0,55 m | mS, fs, humos, u', g'', große Aschenester, schwarz, erdfeucht |
| ab 0,55 m | mS, fs, g'', rostrot – rotbraun, nass |

Sonstiges: Wasserzutritt stark

Gesamtansicht des Schurfes

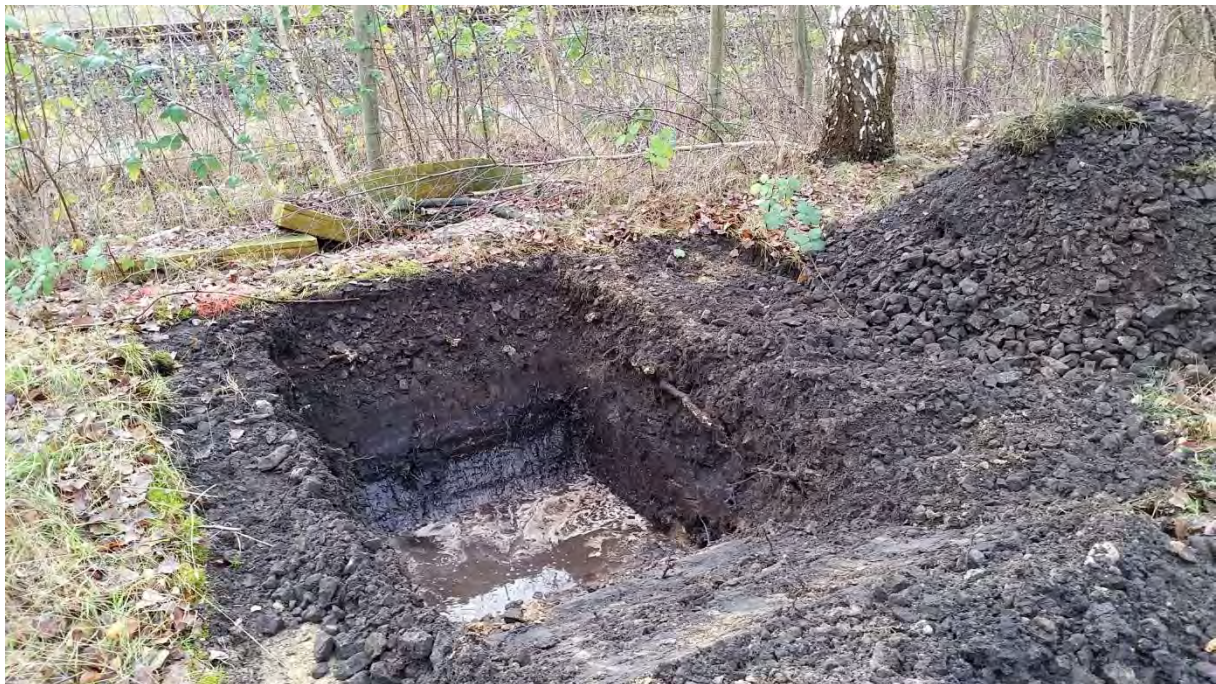
0,00 – 0,10 m S, g, mit Schottergemisch, stark durchwurzelt, dunkelbraun, erdfeucht  
0,10 – 0,40 m Gleisschotter, sandig, Wurzeln, schwarz, erdfeucht  
ab 0,40 m fS, ms, hellbraun, z.T. graubraun, nass

Sonstiges: Wasserzutritt mäßig stark

Gesamtansicht des Schurfes

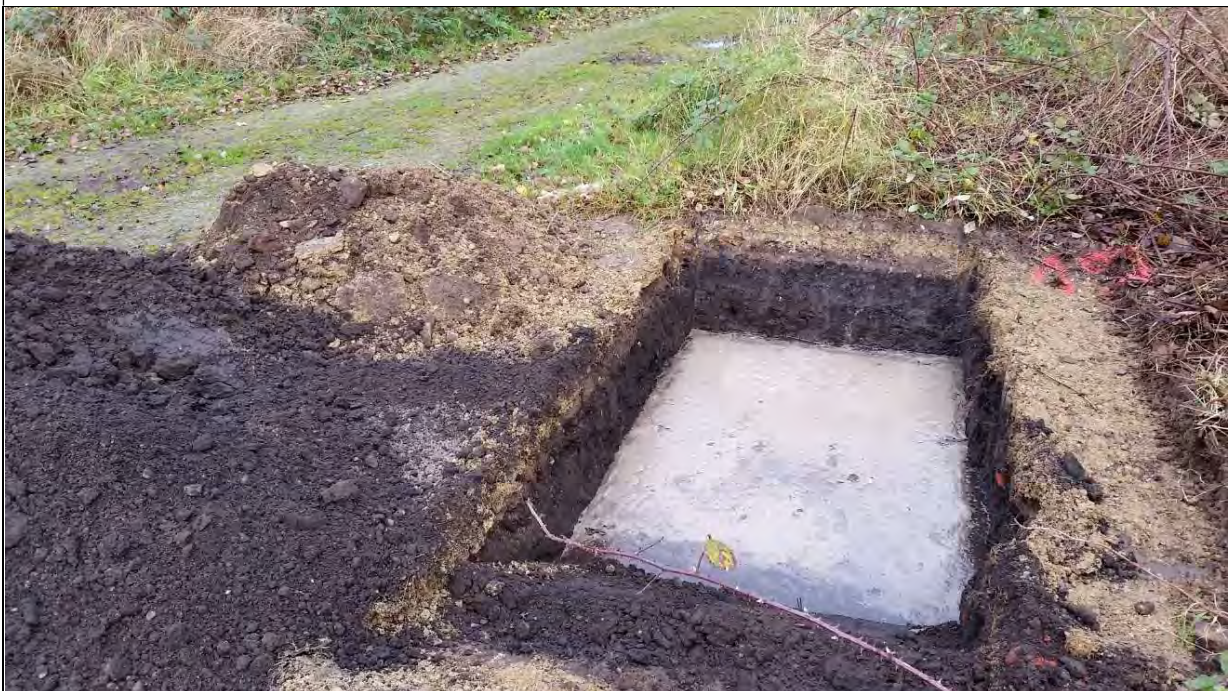
| 0,00 – 0,10 m | Sandsteinschotter 0/30; fS, ms, gs', gelb, erdfeucht |
| 0,10 – 0,20 m | RC-Schotter (roter Ziegelbruch, Betonbruch), stark sandig,<br>Kohle-/Aschebeimengungen, rotbraun, erdfeucht |

Sonstiges:   Wasserzutritt sehr stark  
              Querende Wasserleitung  
              Bereichsweise sandige Bodenbildung (obere 2 – 3 cm)

Gesamtansicht des Schurfes

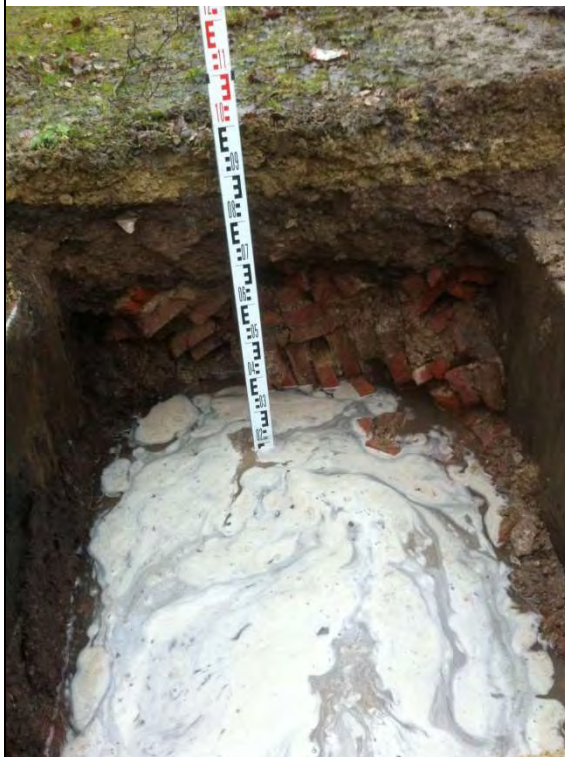
0,00 – 0,12 m Sandsteinschotter 0/30; fS, ms, gs', gelb, erdfeucht  
0,12 – 0,30 m RC-Schotter (roter Ziegelbruch, Betonbruch), stark sandig, rotbraun, erdfeucht  
0,30 – 0,45 m Asche, schwarz, erdfeucht  
0,45 – 1,10 m rote Ziegel (teilweise grau), rot, nass  
ab 1,10 m Betonplatte

- Keine geruchlichen Auffälligkeiten -

Sonstiges: Wasserzutritt unmittelbar  
Seitlich gemauerte Wände (teilweise mit Teerpappe), darüber Betonplatten  
Möglicherweise verfüllter Montagegraben

Schichtenabfolge des Schurfes bis zur Wasseroberfläche

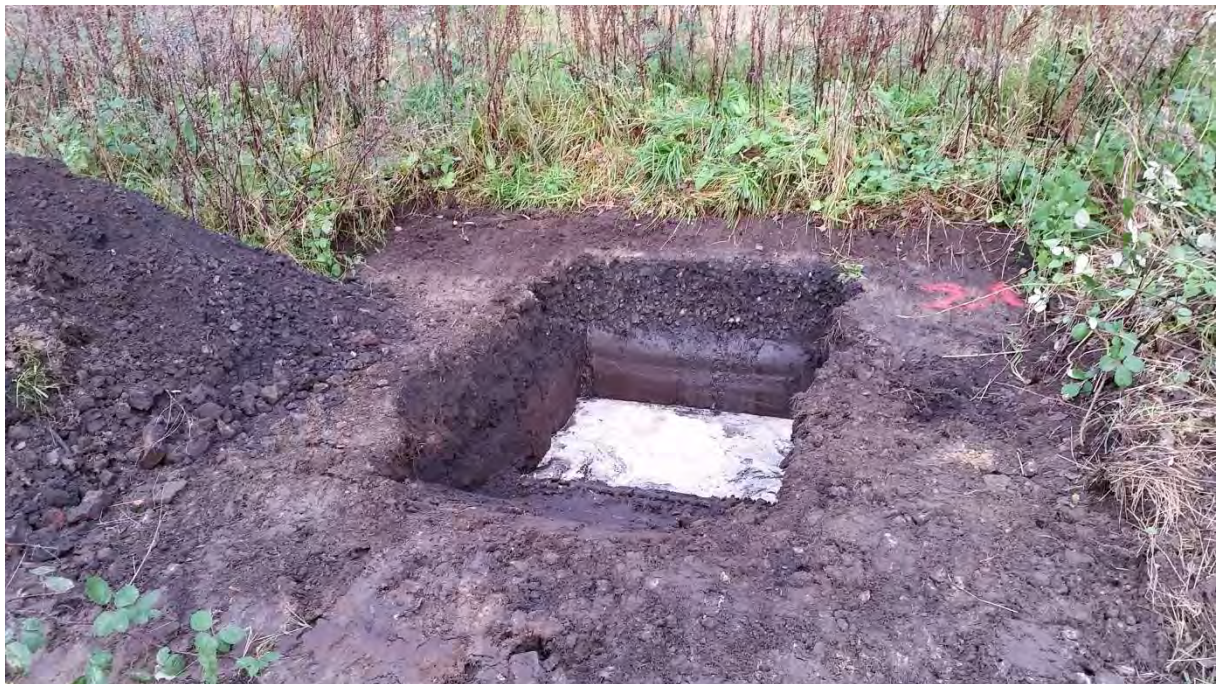
0,00 – 0,45 m fS, ms, u, humos, schwarz – schwarzbraun, erdfeucht  
0,45 – 0,70 m mS, fs, u', schwarzbraun, erdfeucht  
ab 0,70 m mS, fs, roststreifig, braungelb, nass

Sonstiges: seitlich 0,00 – 0,35 m Gleisschotter  
Wasserzutritt mäßig

Gesamtansicht des Schurfes

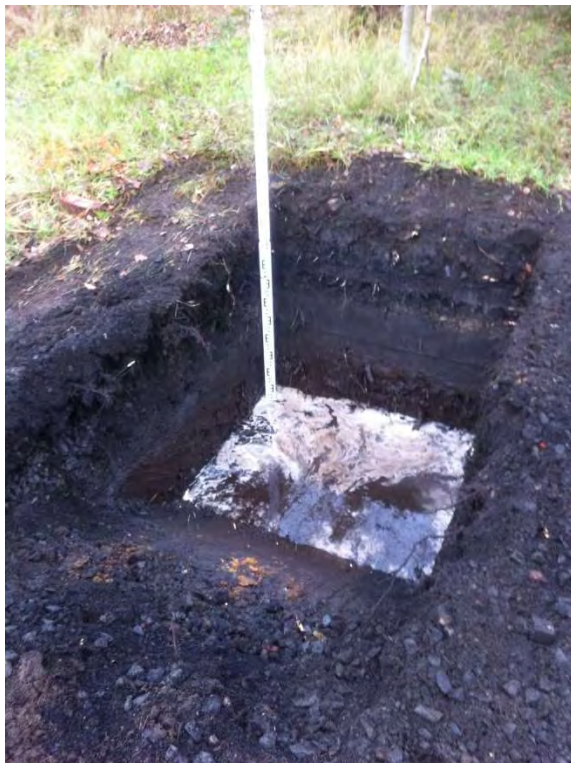
0,00 – 0,15 m mS, fs, g, u', Wurzeln, Ziegelreste, dunkelbraun, erdfeucht  
0,15 – 0,45 m Gleisschotter, stark sandig, Wurzeln, dunkelgrau, erdfeucht  
0,45 – 1,00 m mS, fs, gs, u', Wurzeln, dunkelbraun, erdfeucht  
ab 1,00 m fS, ms, gs', gelb, nass

- Keine geruchlichen Auffälligkeiten -

Sonstiges: Wasserzutritt mäßig stark, bis 0,88 m unter GOK

Gesamtansicht des Schurfes

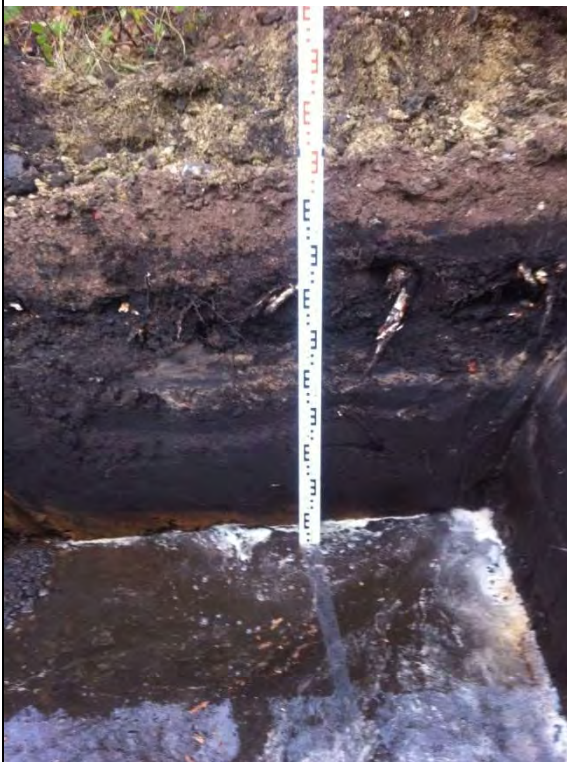
| 0,00 – 0,08 m | Sandsteinschotter 0/30; fS, ms, gs', gelb, erdfeucht |
| 0,08 – 0,13 m | mS, fs, u', mit Schotter, Wurzeln, dunkelbraun, erdfeucht |
| 0,13 – 0,30 m | RC-Schotter (roter Ziegelbruch, Betonbruch), stark sandig, rotbraun, erdfeucht |
| 0,30 – 0,90 m | mS, fs, u', Wurzeln, dunkelbraun, erdfeucht |

- Keine geruchlichen Auffälligkeiten -

Sonstiges: seitlich (Richtung Norden) ab 0,50 m gemauerte Wand, rote Ziegel  
Wasserzutritt mäßig stark

Schichtenfolge des Schurfes bis zur Wasseroberfläche

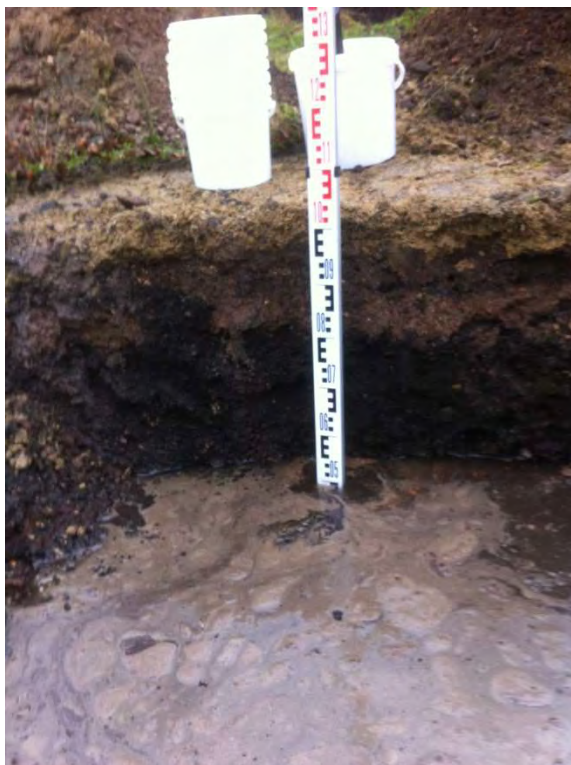
| 0,00 – 0,10 m | Sandsteinschotter 0/30; fS, ms, gs', gelb, erdfeucht |
| 0,10 – 0,25 m | RC-Schotter (roter Ziegelbruch, Betonbruch), stark sandig, rotbraun, erdfeucht |
| 0,25 – 0,90 m | RC-Schotter (roter Ziegelbruch, Betonbruch), stark sandig, mit Kies, schwarzbraun, erdfeucht |

- Keine geruchlichen Auffälligkeiten -

Sonstiges: Wasserzutritt sehr schnell  
Schluffnest mit Kies bei 1,00 m

Schichtenfolge des Schurfes bis zur Wasseroberfläche

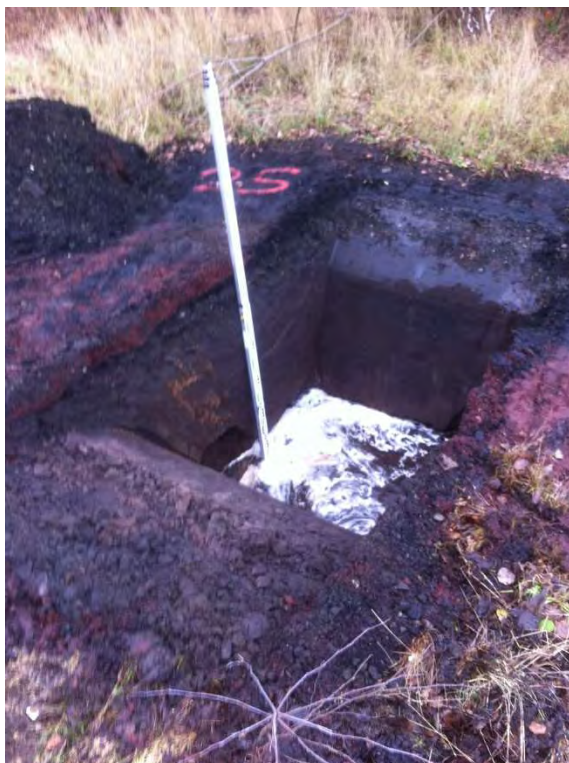
0,00 – 0,15 m mS, fs, u', mit Schotter, Wurzeln, dunkelbraun, erdfeucht  
0,15 – 0,30 m RC-Schotter (roter Ziegelbruch, Betonbruch), stark sandig, rotbraun, erdfeucht  
0,30 – 1,25 m mS, fs, gs', u', Wurzeln, dunkelbraun, erdfeucht  
ab 1,25 m fS, ms, gs', gelb, nass

- Keine geruchlichen Auffälligkeiten -

Sonstiges: Wasserzutritt mäßig stark

Gesamtansicht des Schurfes

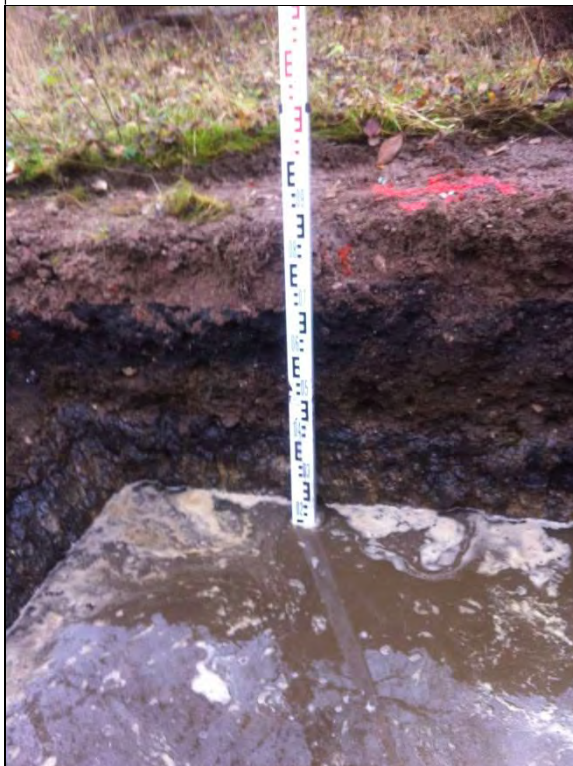
| 0,00 – 0,20 m | RC-Schotter (roter Ziegelbruch, Betonbruch), stark sandig, rotbraun, erdfeucht |
| 0,20 – 0,30 m | RC-Schotter (roter Ziegelbruch, Betonbruch), stark sandig, mit Kies, rotbraun, erdfeucht |
| 0,30 – 0,50 m | mS, fs, g, Schotter, braun, erdfeucht |

- Keine geruchlichen Auffälligkeiten -

Sonstiges: Wasserzutritt unmittelbar, bis 0,65 m unter GOK

Schichtenfolge des Schurfes bis zur Wasseroberfläche

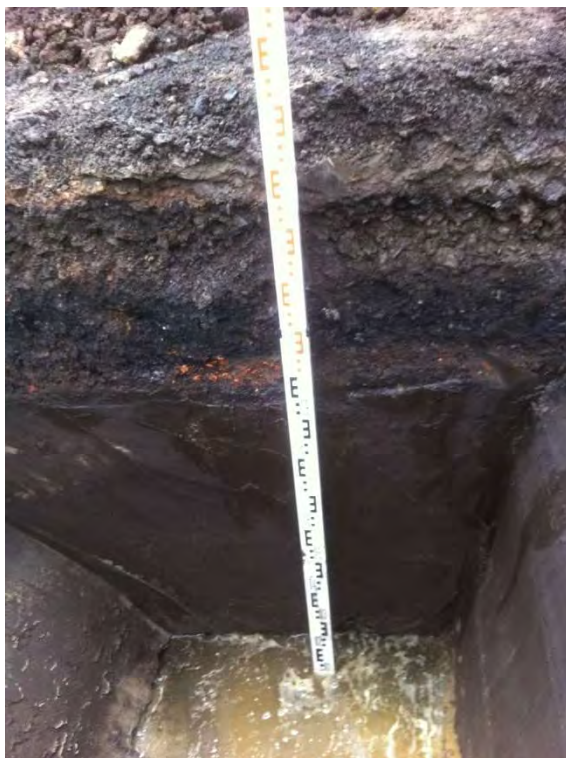
| 0,00 – 0,18 m | RC-Schotter (roter Ziegelbruch, Betonbruch), stark sandig, rotbraun, erdfeucht |
| 0,20 – 0,25 m | fS, ms, gs', Wurzeln, dunkelbraun, erdfeucht |
| 0,25 – 0,50 m | Gleisschotter, stark sandig, Wurzeln, braun, erdfeucht |
| 0,50 – 0,60 m | Asche-Kohle-Gemisch, schwarz, erdfeucht |
| 0,60 – 1,45 m | fS, ms, u', dunkelbraun, erdfeucht |

- Keine geruchlichen Auffälligkeiten -

Sonstiges: Wasserzutritt mäßig stark

Schichtenfolge des Schurfes bis zur Wasseroberfläche
