**Gronau, 05.01.2016**

**Projekt-Nr. 215 506**

## BAHNBRACHE STEINSTRASSE IN GRONAU

### - ALTLASTENUNTERSUCHUNG -

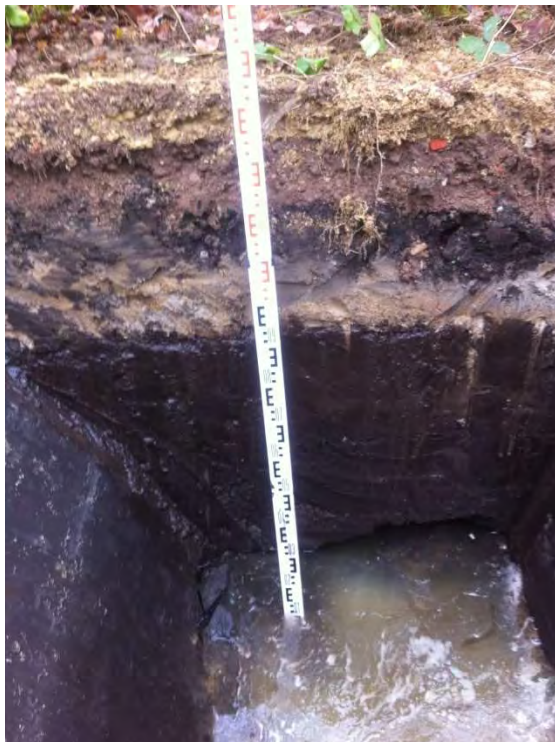
| 0,00 – 0,10 m | Sandsteinschotter 0/30; fS, ms, gs', gelb, erdfeucht |
| 0,10 – 0,25 m | RC-Schotter (roter Ziegelbruch, Betonbruch), stark sandig, rotbraun, erdfeucht |
| 0,25 – 0,35 m | Asche-Kiesgemisch, stark sandig, schwarzbraun, erdfeucht |
| 0,35 – 0,50 m | mS, fs, gs', Wurzeln, grau, erdfeucht |
| 0,50 – 1,40 m | mS, fs, u', dunkelbraun, erdfeucht |

- Keine geruchlichen Auffälligkeiten -

Sonstiges: Wasserzutritt mäßig stark

Schichtenfolge des Schurfes bis zur Wasseroberfläche

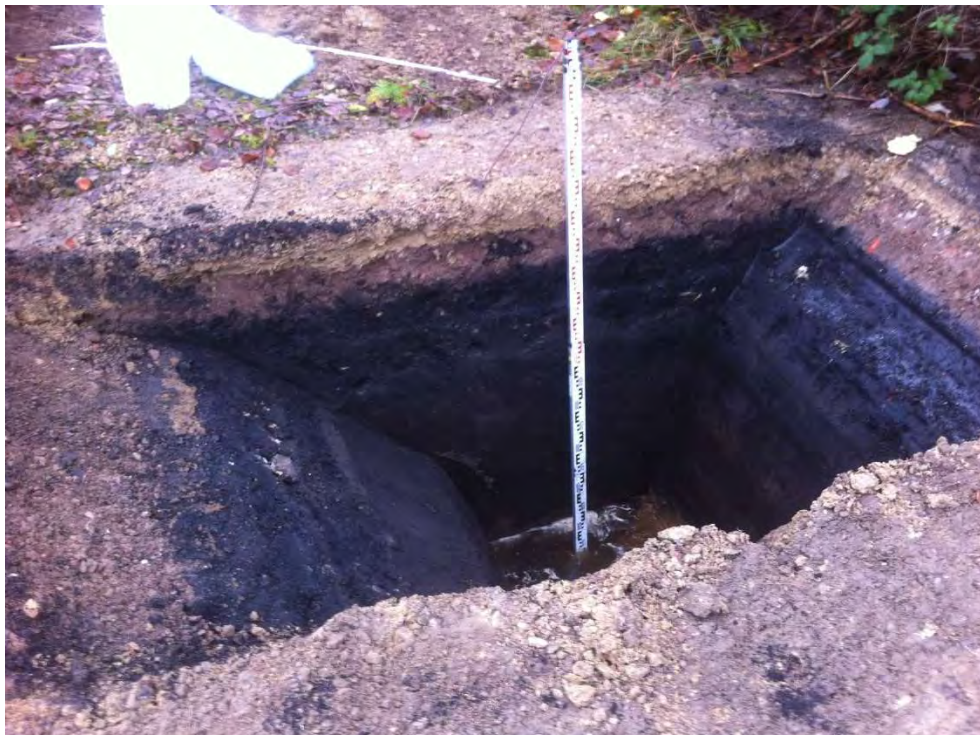
| 0,00 – 0,10 m | Sandsteinschotter 0/30; fS, ms, gs', gelb, erdfeucht |
| 0,10 – 0,25 m | RC-Schotter (roter Ziegelbruch, Betonbruch), stark sandig, rotbraun, erdfeucht |
| 0,25 – 0,50 m | mS, fs, gs', g', u', dunkelbraun, erdfeucht |
| 0,50 – 1,55 m | mS, fs, u', dunkelbraun, erdfeucht |

Sonstiges: Wasserzutritt mäßig stark

Gesamtansicht  
des Schurfes

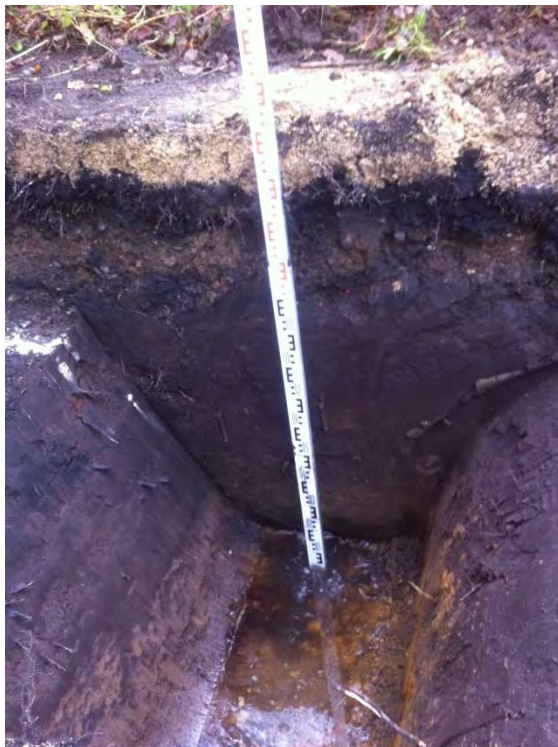
- Keine geruchlichen Auffälligkeiten -

Sonstiges: Wasserzutritt mäßig stark  
Seitlich (Richtung Südosten) bei 0,40 m: Sandstein, Kohle, Glas

Schichtenfolge des Schurfes

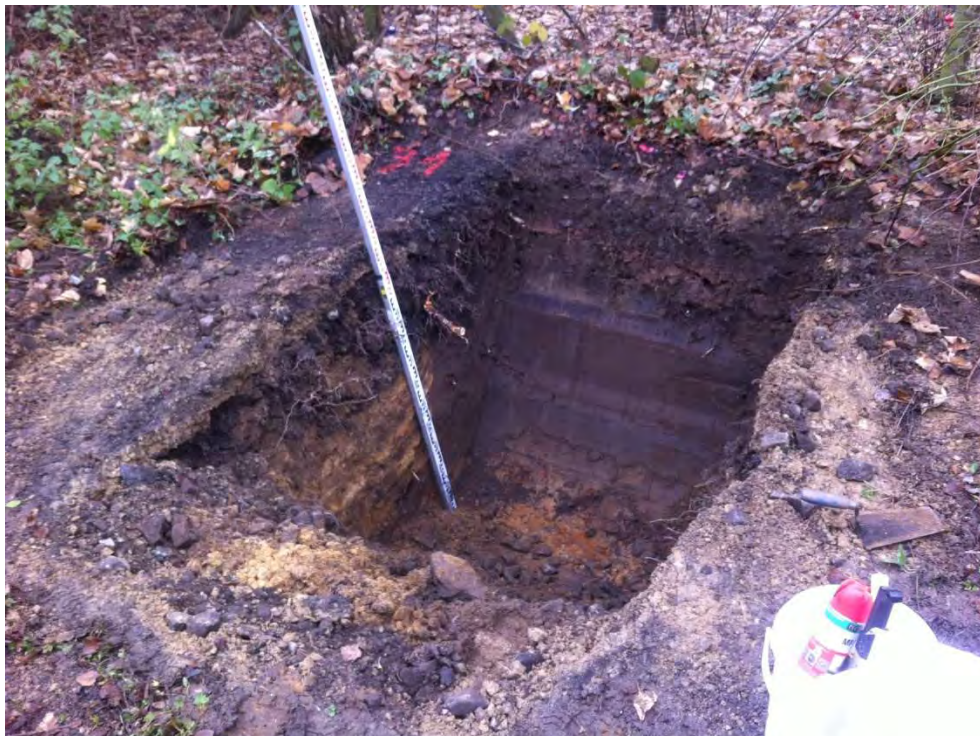
| 0,00 – 0,15 m | Sandsteinschotter 0/30; fS, ms, gs', gelb, erdfeucht |
| 0,15 – 0,25 m | mS, gs, fs, g, Wurzeln, dunkelbraun, erdfeucht |
| 0,25 – 0,40 m | RC-Schotter (roter Ziegelbruch, Betonbruch), stark sandig, rotbraun, erdfeucht |
| 0,40 – 1,00 m | mS, fs, u', Wurzeln, dunkelbraun, erdfeucht |

Sonstiges: seitlich (Richtung Norden) 0,50 – 0,65 m: mS, fs, g, gs', braun  
0,65 – 1,50 m: mS, fs, gs', gelb-braun gestreift

Gesamtansicht  
des Schurfes

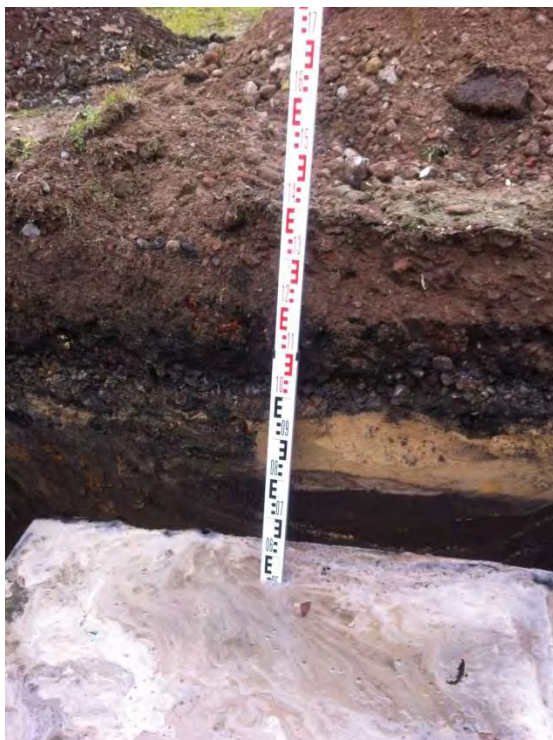
- Keine geruchlichen Auffälligkeiten -

Sonstiges: Wasserzutritt schnell

Schichtenfolge des Schurfes bis zur Wasseroberfläche

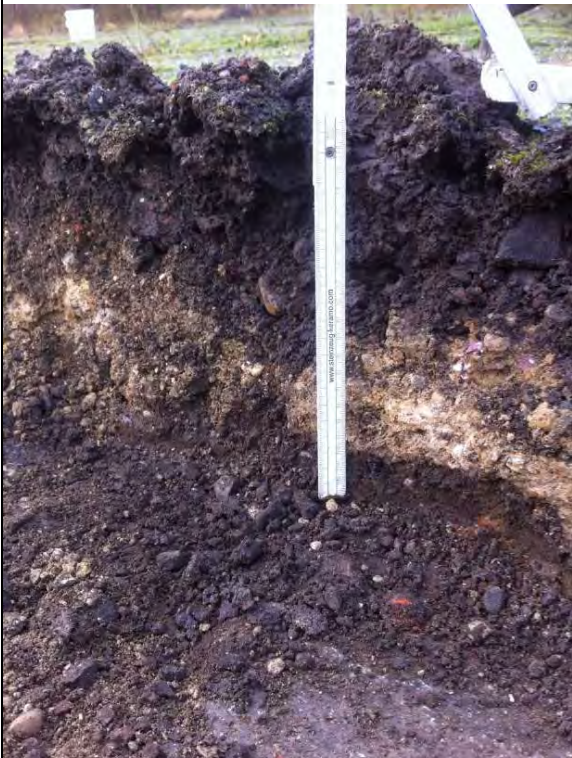
| <div>- Keine geruchlichen Auffälligkeiten -<br/>- Alle Schichten erdfeucht -</div> | | |
| Sonstiges: | Kein Wasserzutritt | |

Nahaufnahme der Schichten und der Betonplatte

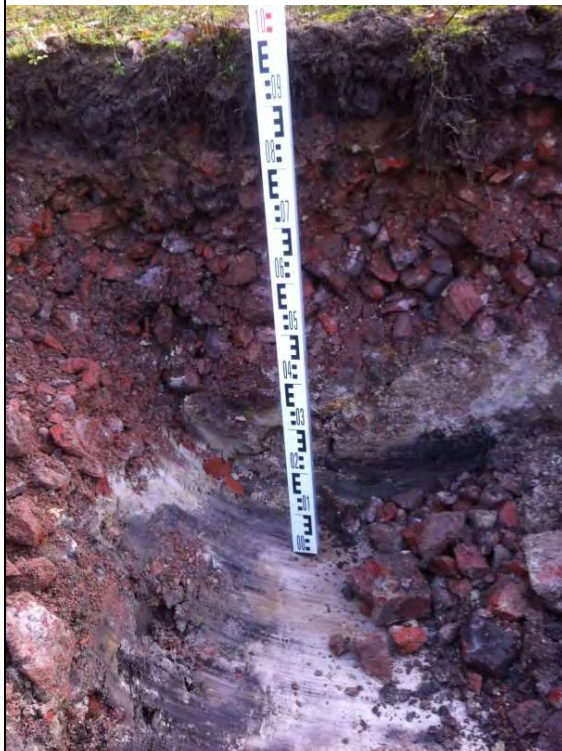
- Keine geruchlichen Auffälligkeiten -
- Alle Schichten erdfeucht -

Sonstiges: Kein Wasserzutritt

Schichtenabfolge des Schurfes

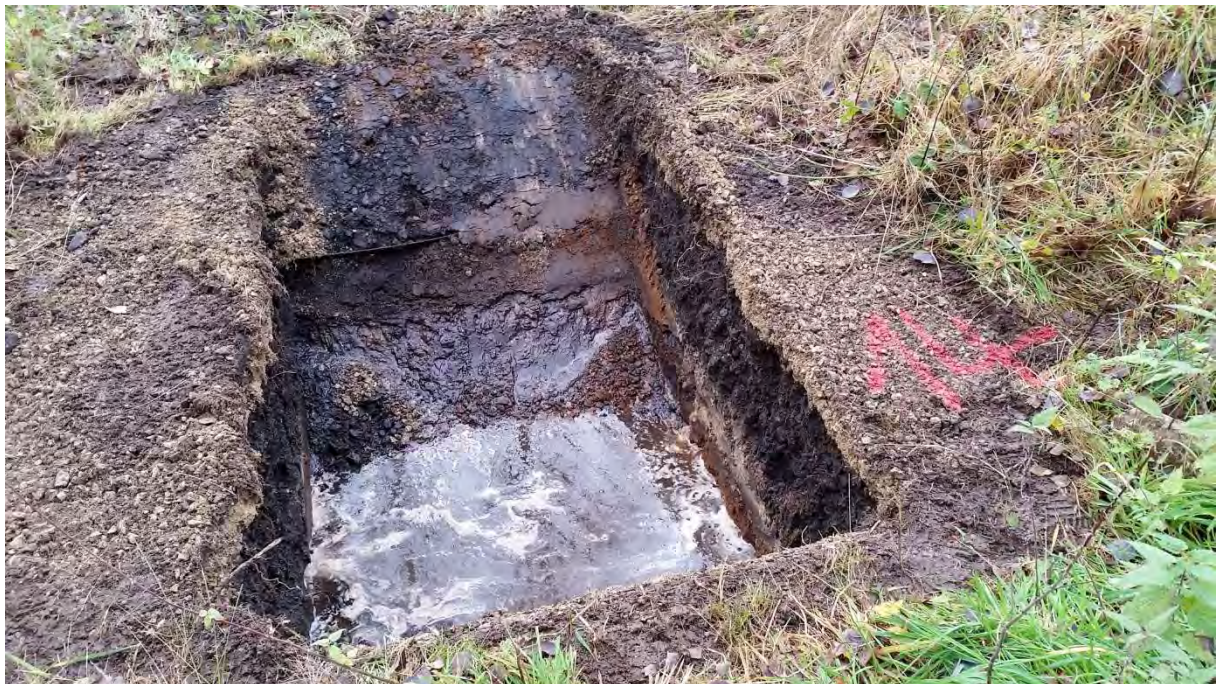
- Keine geruchlichen Auffälligkeiten -

Sonstiges: Wasserzutritt mäßig stark

Gesamtansicht des Schurfes

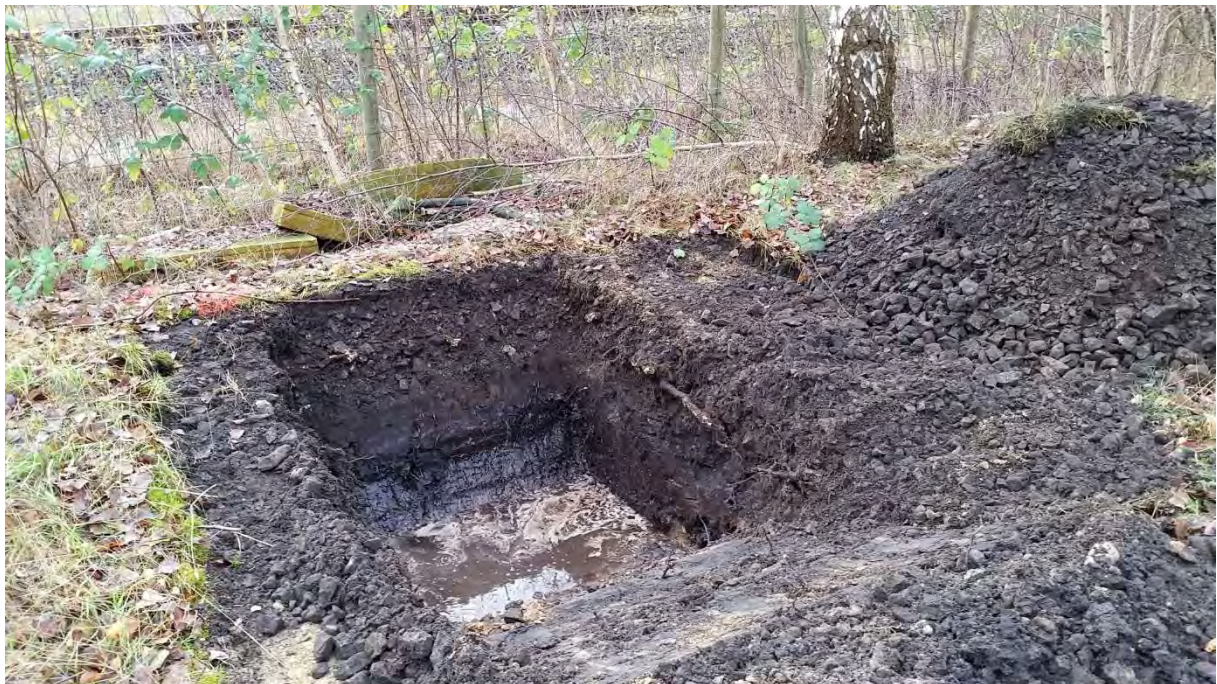
- Keine geruchlichen Auffälligkeiten -

Sonstiges: Wasserzutritt mäßig stark

Gesamtansicht des Schurfes

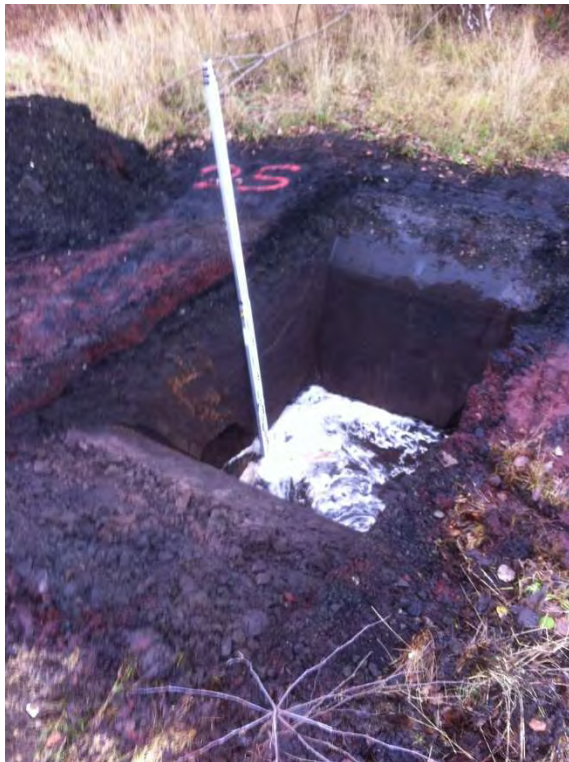
- Keine geruchlichen Auffälligkeiten -

Sonstiges: Wasserzutritt mäßig stark

Gesamtansicht des Schurfes

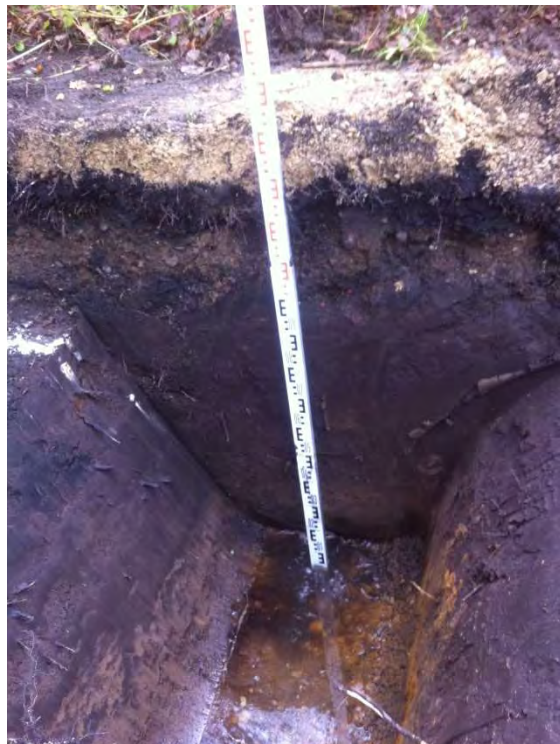
- Keine geruchlichen Auffälligkeiten -

Sonstiges: Wasserzutritt mäßig stark  
Seitlich (Richtung Südosten) bei 0,40 m: Sandstein, Kohle, Glas

Schichtenfolge des Schurfes

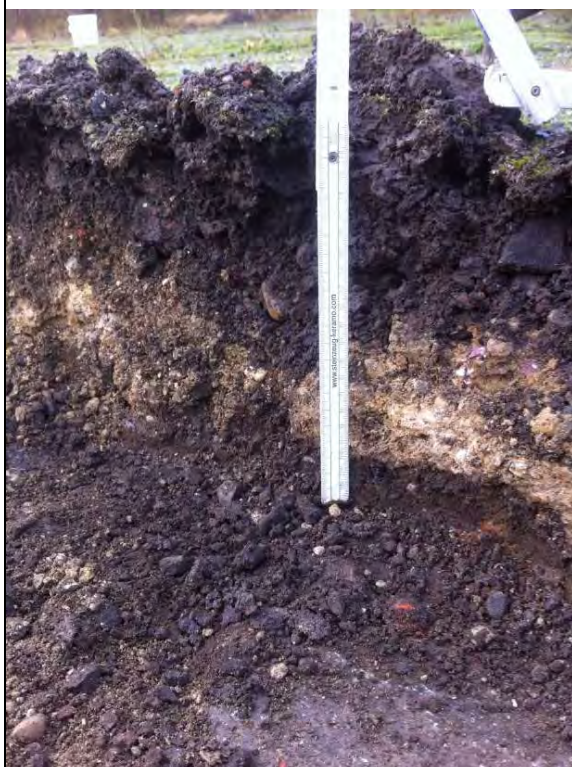
- Keine geruchlichen Auffälligkeiten -  
- Alle Schichten erdfeucht -

Sonstiges:      Kein Wasserzutritt

Nahaufnahme der Schichten und der  
Betonplatte

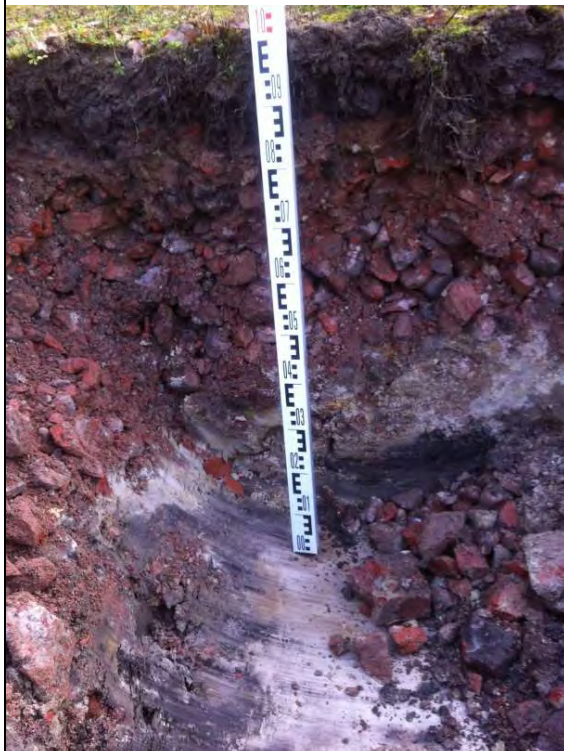
- Keine geruchlichen Auffälligkeiten -
- Alle Schichten erdfeucht -

Sonstiges: Kein Wasserzutritt

Schichtenabfolge des Schurfes

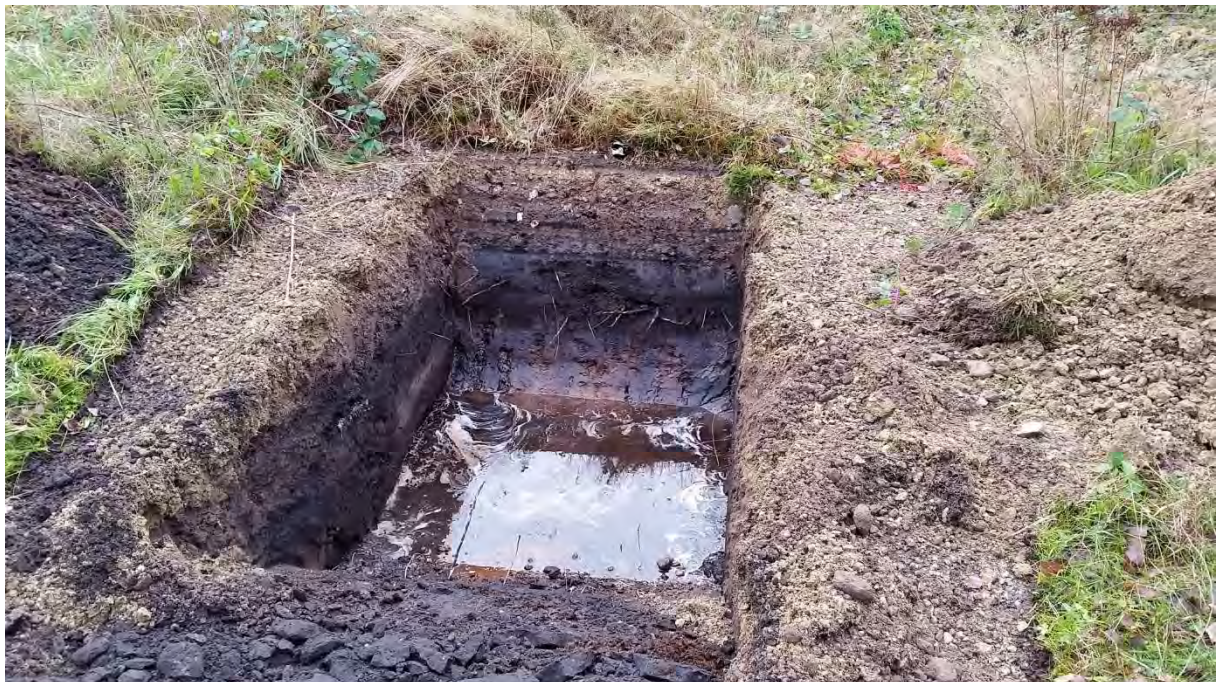
- Keine geruchlichen Auffälligkeiten -

Sonstiges: Wasserzutritt mäßig stark

Gesamtansicht des Schurfes

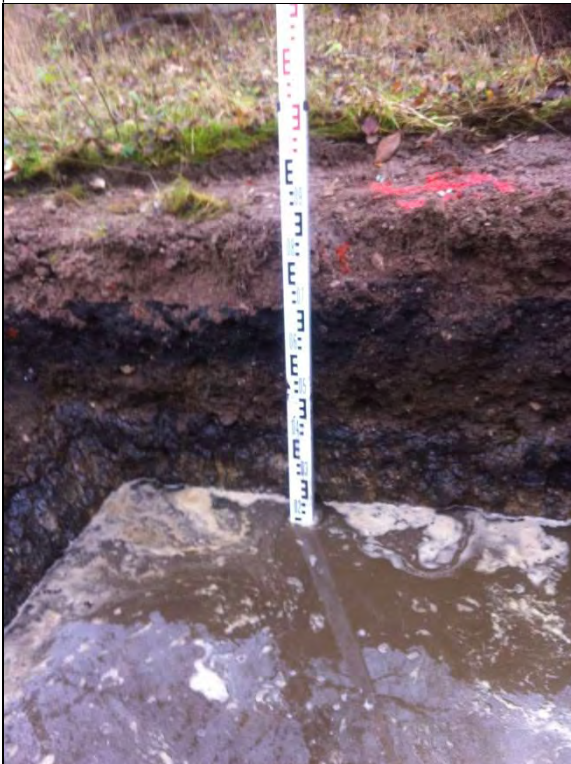
- Keine geruchlichen Auffälligkeiten -

Sonstiges: Wasserzutritt unmittelbar, bis 0,65 m unter GOK

Schichtenfolge des Schurfes bis zur Wasseroberfläche

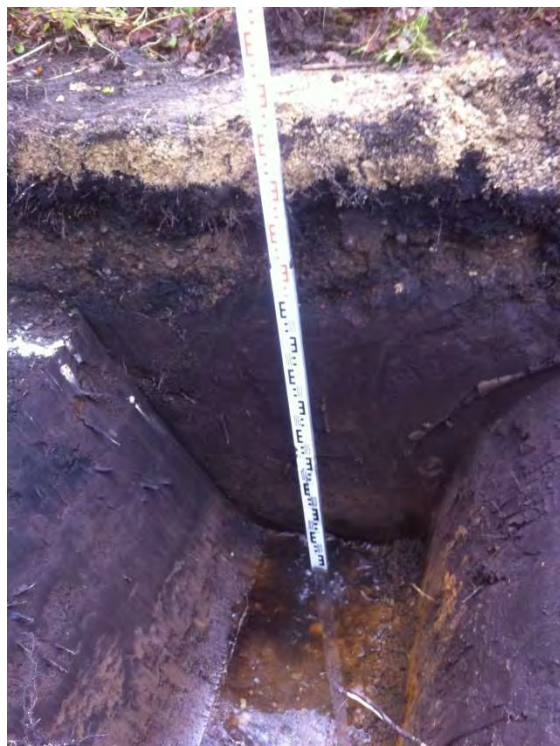
- Keine geruchlichen Auffälligkeiten -

Sonstiges: Wasserzutritt mäßig stark  
Seitlich (Richtung Südosten) bei 0,40 m: Sandstein, Kohle, Glas

Schichtenfolge des Schurfes

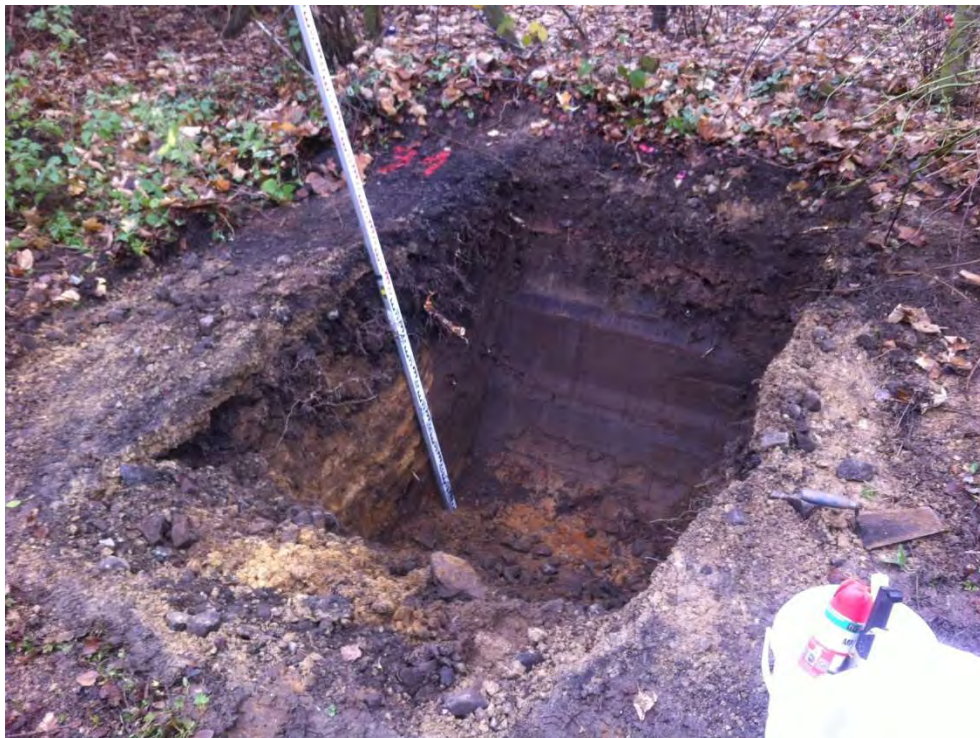
- Keine geruchlichen Auffälligkeiten -  
- Alle Schichten erdfeucht -

Sonstiges: seitlich (Richtung Norden) 0,50 – 0,65 m: mS, fs, g, gs', braun  
0,65 – 1,50 m: mS, fs, gs', gelb-braun gestreift

Gesamtansicht  
des Schurfes
