Mitteilung über die Eintragung eines Denkmals in die Denkmalliste der Stadt Gronau

- unter der lfd. Nr. 05 5 54 020 A – 100
- Kurzbezeichnung: Ehemalige Synagoge

- unter der lfd. Nr. 05 5 54 020 B – 101
- Kurzbezeichnung: Mikwe in der ehemaligen Synagoge Wilhelmstr. 5

Name: Ehemalige Synagoge in Epe mit Mikwe

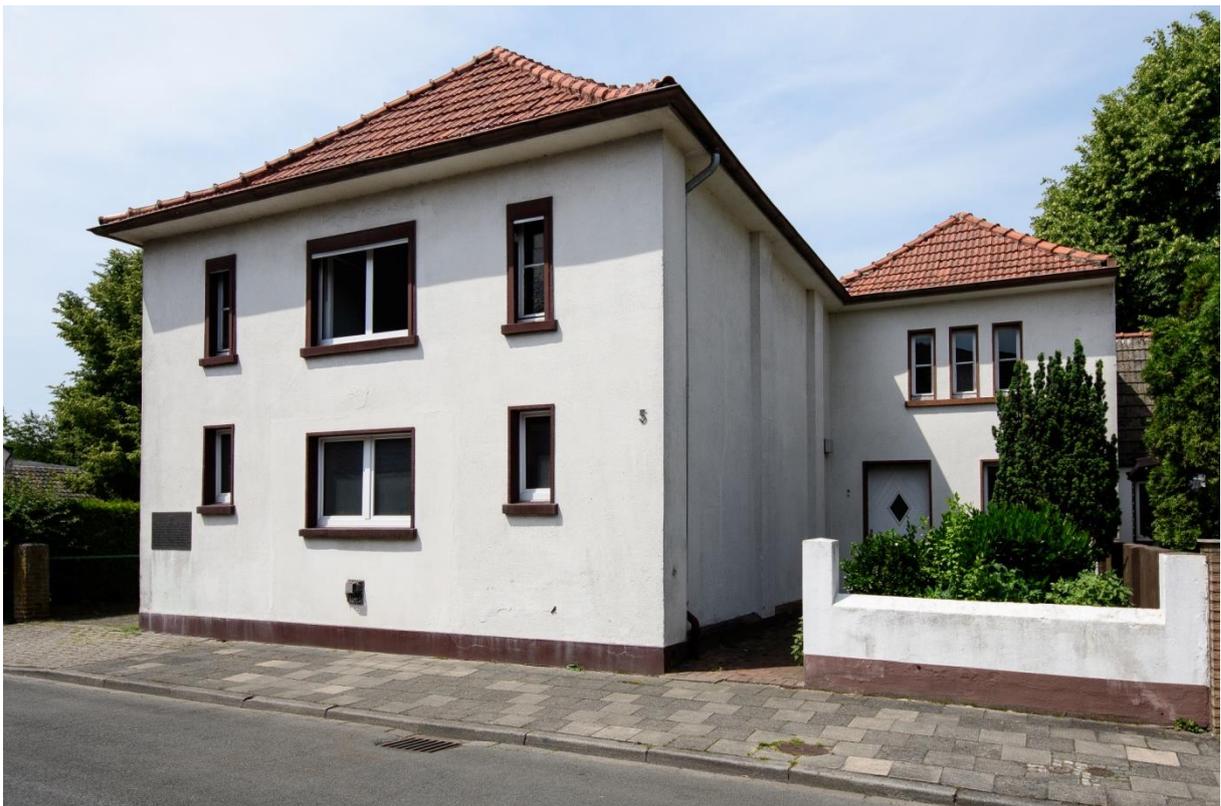
Ehem. Synagoge Epe - Hauptansicht Süd-Ost

Die Straßenfassade des mit seiner Schmalseite zur Straße orientierten Hauptbaukörpers ist dreiaxsig und zeigt in der Mitte je große liegende Rechteckfenster, in den Seiten schlanke Rechteckfenster von unterschiedlicher Höhe. Im Verputz des Erdgeschosses zeichnet sich um das Mittelfenster herum eine große Rechteckform ab, die die Lage der 1939/40 geschaffenen Öffnung verdeutlicht.

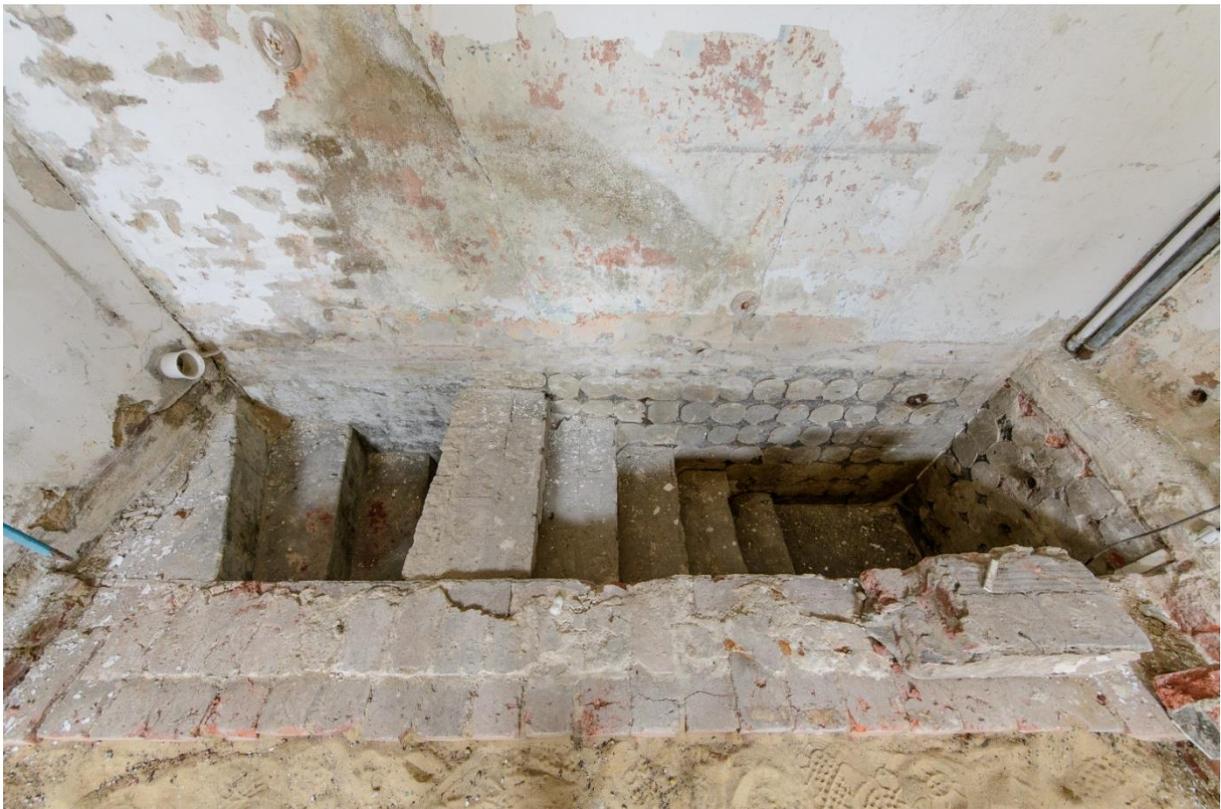
Mikwe in der ehem. Synagoge Epe

In der ehem. Mikwe ist nach Herausnahme der Einbauten von 1966 der ursprüngliche Raumeindruck gegeben. Durch die Entfernung des Betonbodens konnte das rituelle Tauchbad freigelegt werden, und es wurde erkennbar, dass der dortige Fliesenbelag (Villeroy & Boch) sorgfältig abgenommen worden war. Zudem künden Details von der Nutzung, darunter Befestigungspunkte eines Handlaufs sowie die Zuführungsöffnung für Wasser und Reste eines Kamins.

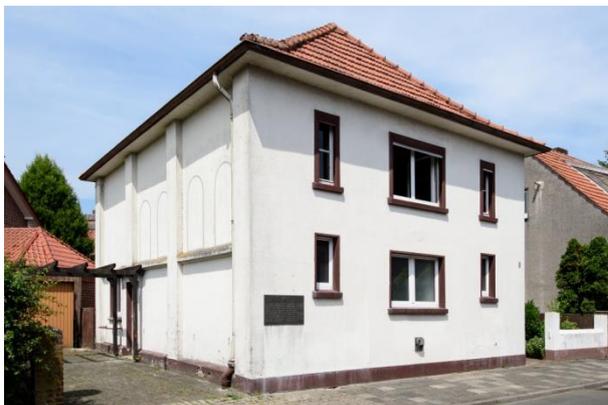
Süd-Westansicht

Auf beiden Längsseiten erscheint eine Lisenengliederung über einem niedrigen Sockel. Zwischen die vier Lisenen der Südwestseite spannt sich ein profiliertes Gesims. Ob ein entsprechendes Gesims auf der Nordostseite existierte (Rissbildung im Putz) wäre zu prüfen. In die südwestliche Langseite wurde spätestens 1966 eine Tür eingebrochen, daneben existiert ein nachträgliches Fenster, das in das Gesims einschneidet. Die nordwestliche Rückseite wird durch eine mittige Lisene (hier verläuft innen der Kamin) gegliedert. Im Erdgeschoss befindet sich ein stehendes Rechteckfenster, im Obergeschoss zwei. Das Erdgeschoss wird rückseitig in Teilen von einem nachträglichem Vorbau verdeckt.

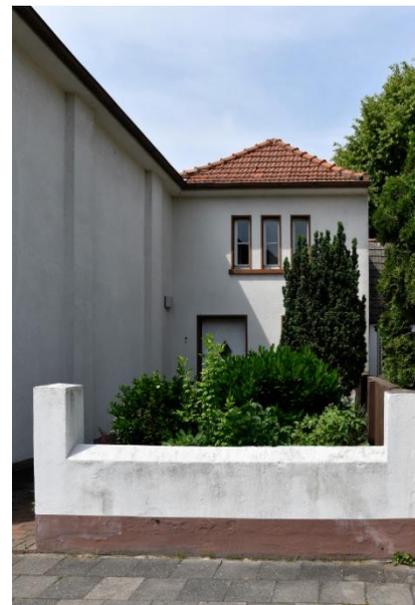
Anbau mit Einfriedungsmauer

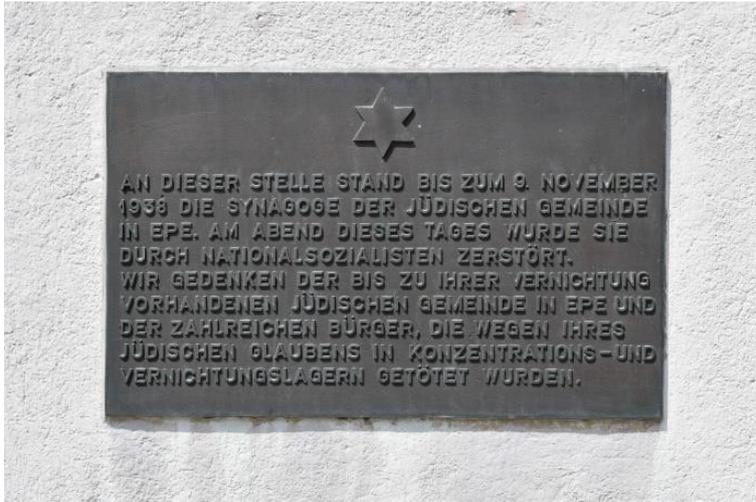
Gedenktafel von 1979

Somit muss auch die Gedenktafel von 1979 als Teil des Denkmals gesehen werden, denn sie gibt einen Hinweis auf den veränderten Umgang mit besagtem Kapitel deutscher Geschichte.

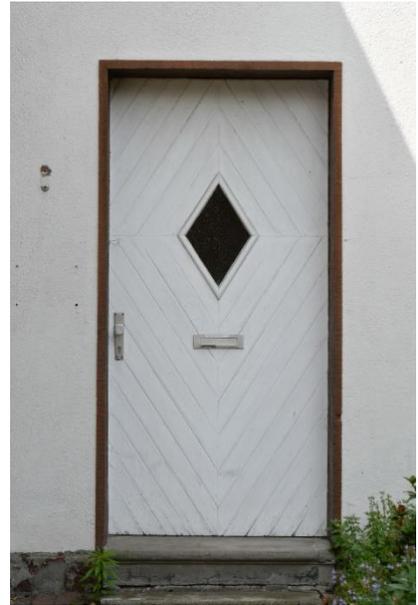
Eingangstür von 1940

Im Obergeschoss finden sich im u. a. Flur Fenster der Zeit um 1940, ebenso ein Türblatt, auch die Haustür dürfte gleichzeitig sein. Die untersuchten Bereiche im Obergeschoss zeigen einen Mörtel, der offenbar erst um 1940 aufgebracht wurde. Dies gibt einen Terminus post quem für die aufliegende rötliche Fassung.

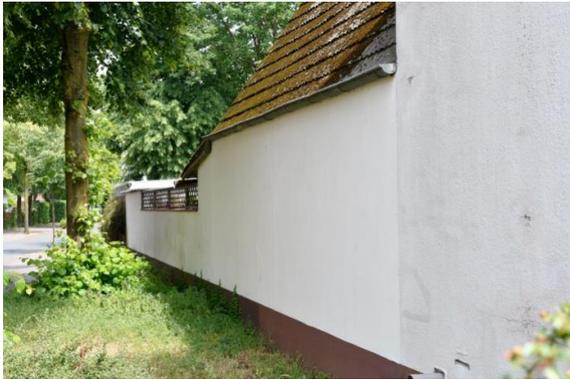
Begrenzungsmauer (Nord-Ost-Ansicht)

Im nordöstlichen Teil des Grundstücks verläuft eine verputzte Begrenzungsmauer mit seitlichen Pfeilern, die aus der ersten Bauzeit stammen dürfte.

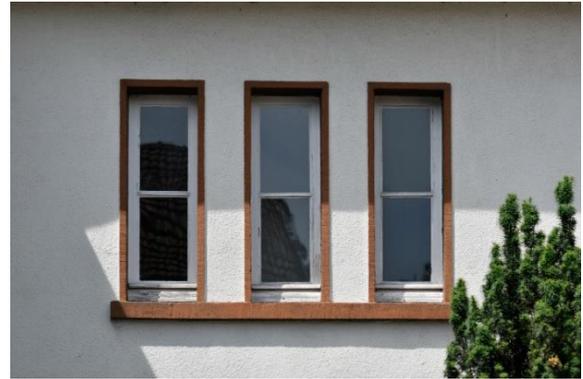
Fenster im Anbau von 1940

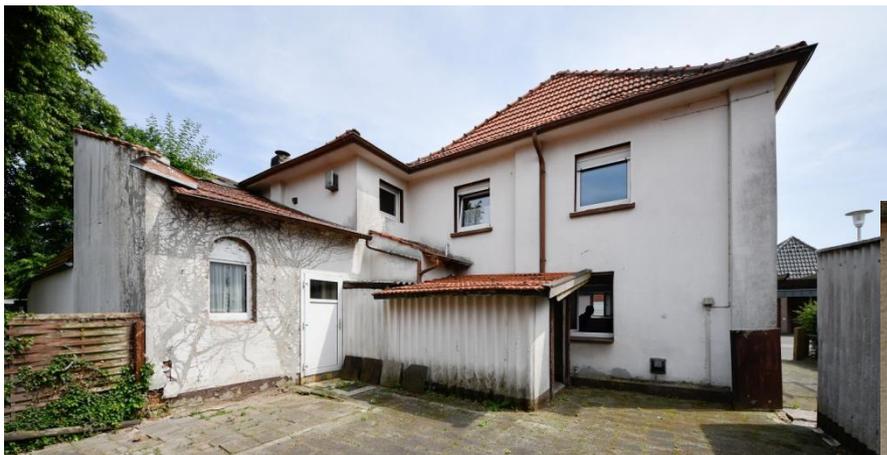
Nord-Westansicht

Im Nordwesten tritt der Nebenbaukörper noch ein Stück in Firsthöhe des Hauptgebäudes vor. Hier ist im Südwesten ein kleines Fenster vorhanden. Der Nordwestteil des Nebengebäudes ist nur eingeschossig unter einem Pultdach. Auf seiner Nordwestseite ist ein Rechteckfenster in einer Rundbogennische vorhanden und daneben erscheint eine nachträgliche Türöffnung.

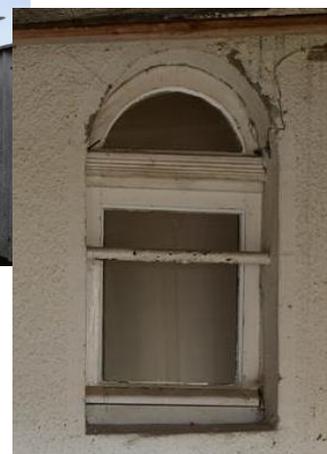
Kleines Rundbogenfenster
im rückwärtigen Bereich

Im Winkel zwischen Haupt- und Nebengebäude tritt der eingeschossige Baukörper (Abort), wiederum unter Pultdach, vor. Ein kleines Rundbogenfenster in seiner Südwestseite wird vom nachträglichem Anbau verdeckt.

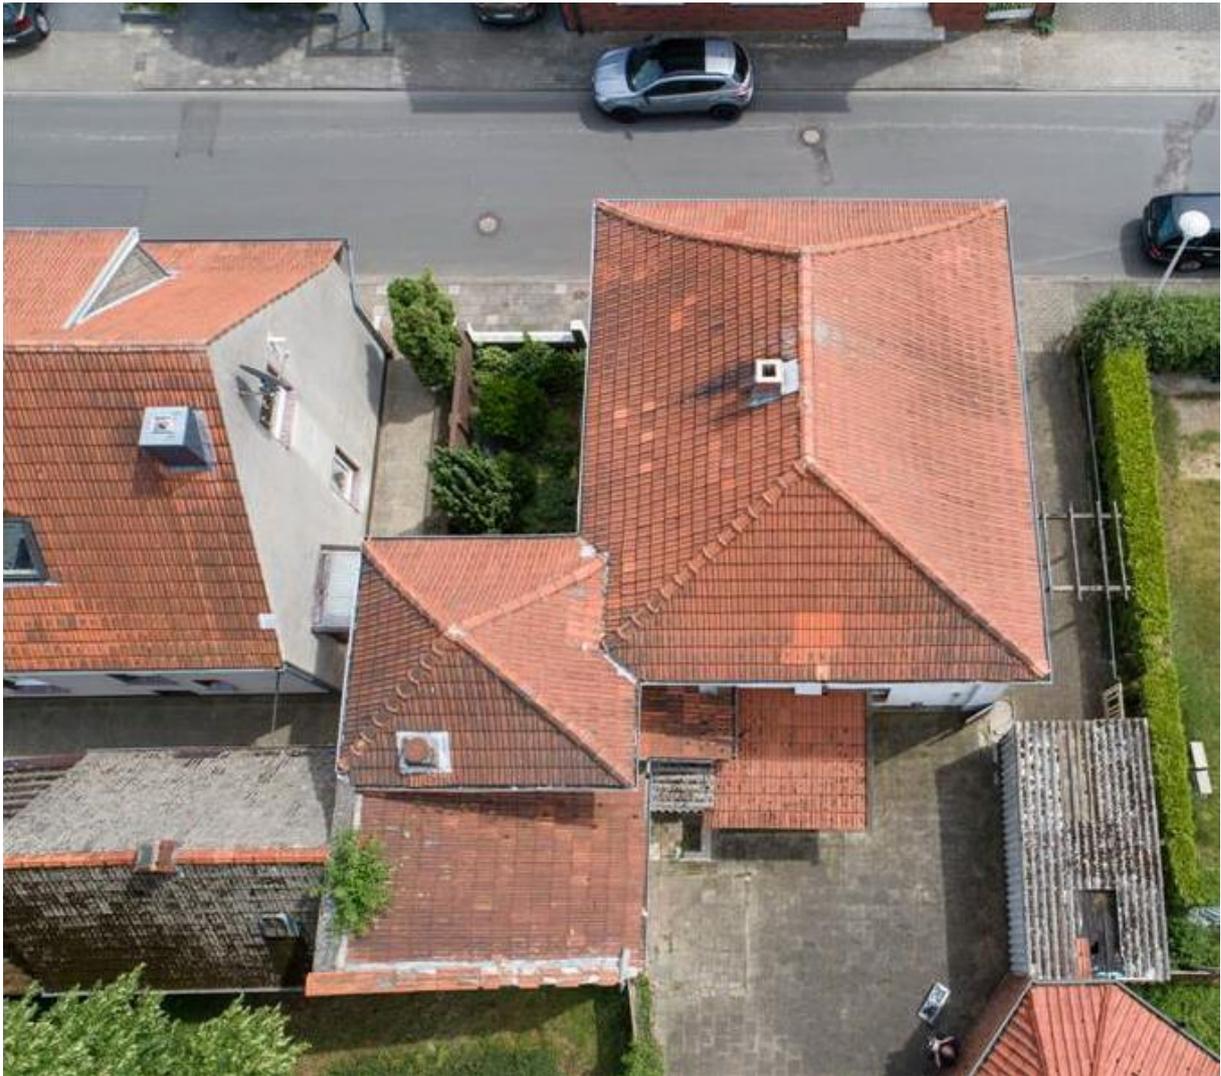
Luftbild mit Anbauten und Nebengebäude

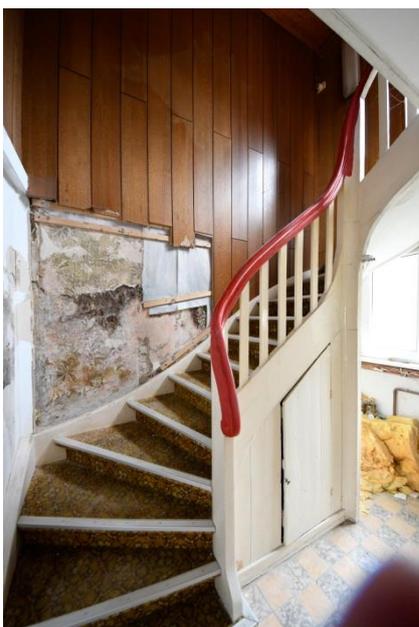
Holztreppe von 1940

Im Flur des Nebengebäudes stammt die Holzterrasse aus dem Umbau von 1939/40. Sie nimmt in Teilen den Raum ein, den die damals abgebrochene Regenwasserzisterne beanspruchte, deren einstige Position durch Befund (im Raum unter der Treppe) nachgewiesen ist.³ Nach Entfernung der 1966 eingebrachten Wände im Raum der ehem. Mikwe wurde 2017 das Ritualbad mit seiner Stufenanlage freigelegt. In dem Abortraum befindet sich das einzige aus der Bauzeit 1907 erhaltene Bogenfenster. Im Dachraum sind keine Brandspuren am Mauerwerk erkennbar.

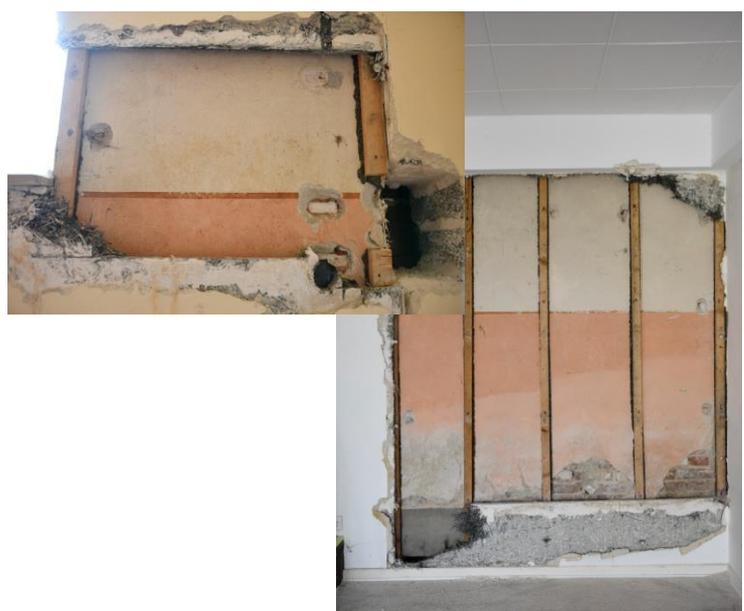
Freigelegte Wandbemalung

Im Hauptraum konnte anhand von Sondagen erkannt werden, dass sich die ursprüngliche Farbfassung auf dem Wandputz erhalten hat. Es handelt sich um helle, leicht rötliche Fassung, die durch einen horizontalen, bräunlichen Trennstrich in ca. 1,6 Meter Höhe von der rötlichen Sockelzone getrennt wird. Ebenfalls vorhanden ist die ausweislich der Bauakte 1939/40 aufgebrachte Verkleidung aus Heraklitplatten über einer Lattung, da diese wiederum von einer Vertäfelung (ca. 1966) etc. abgedeckt wurde.

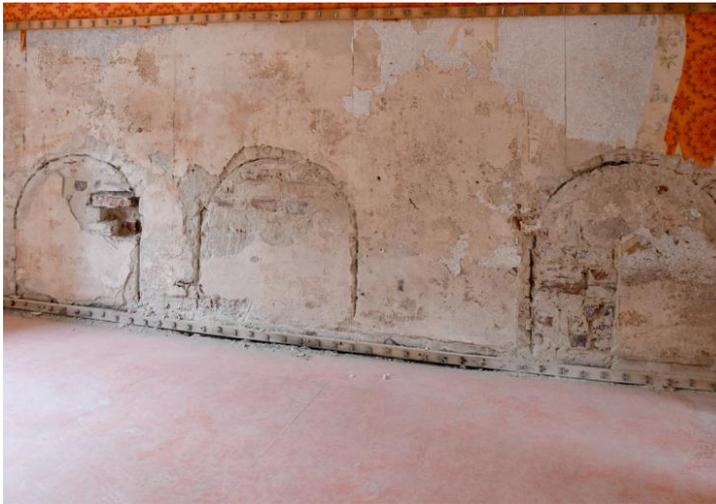
Freigelegte Rundbogenfenster von 1907

Im Rahmen der Untersuchungen 2017 wurde festgestellt, dass das Gebäude durch die Strukturen der Bauzeit 1907 und den Umbau 1939/40 geprägt wird. Dahinter treten spätere Veränderungen, namentlich die von 1966, zurück. Es zeigte sich, dass die ursprünglichen Fensteröffnungen entweder vollständig zugesetzt worden waren oder insbesondere in ihren oberen Abschlüssen von Bogenformen zu geraden Stürzen hin verändert worden waren. Entgegen der Planung waren die Fenster 1907 nicht in einer Höhe von ca. 1,3 m, sondern erst in einer Höhe von ca. 2,4 m eingefügt worden.

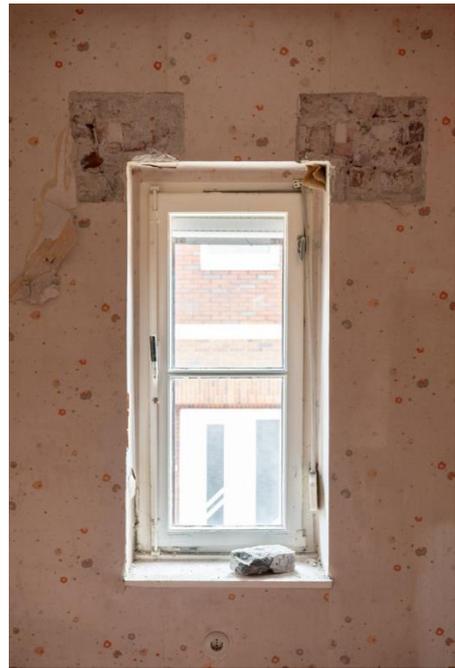
Überbautes Fenster von 1940

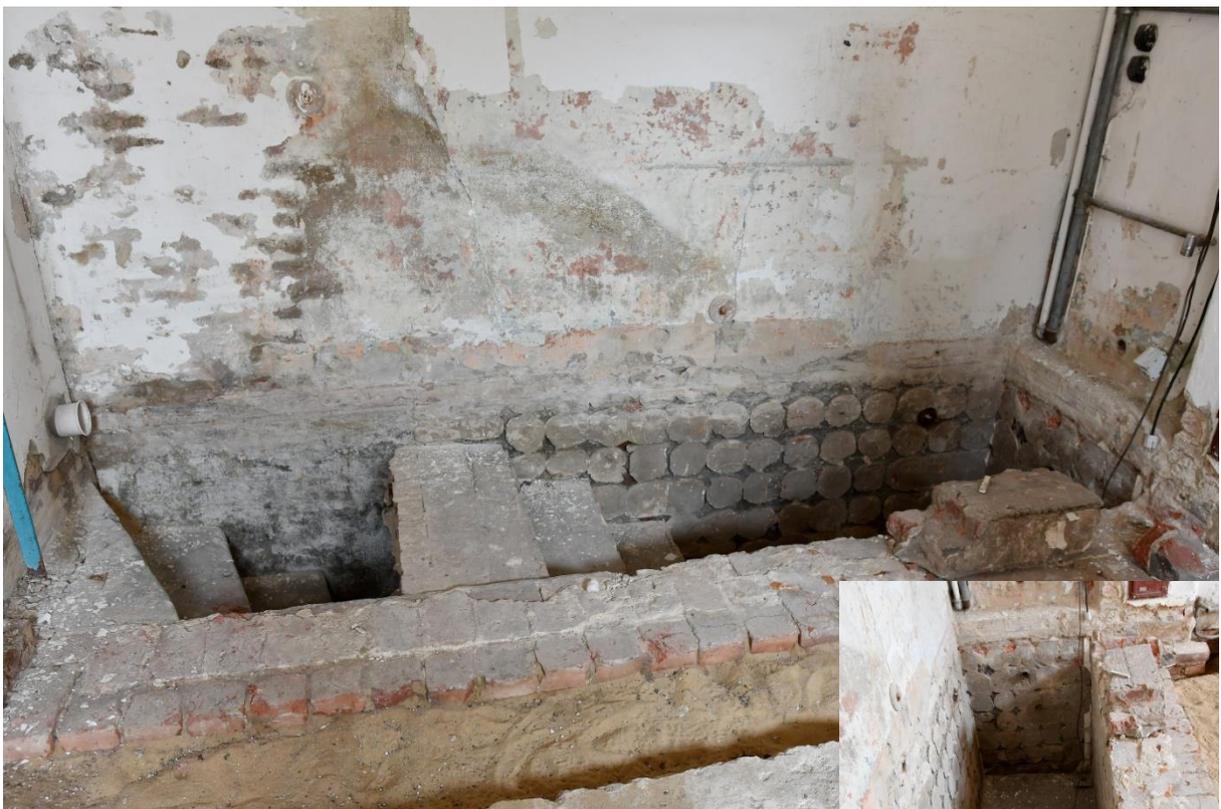
Freigelegte Mikwe mit geänderter Treppenanlage

Bemerkenswert ist, dass das Wasserbecken zunächst eine andere Treppenanlage aufwies, die noch nicht gefliest war.⁵ Offenbar wurde hier im Bauverlauf eine Ausführungsänderung vorgenommen, die sich stärker auf den Baueingabeplan bezog. Im Raum der Mikwe wurden für Feuchtbereiche und übrige Wandabschnitte zur Bauzeit unterschiedliche Putzmörtel verwendet, die unteren Fassungen darauf stammen aus der Zeit der Synagogennutzung (vor 1938).⁶
